## БАРИЛГЫН ПАСПОРТЖУУЛАЛТЫН МЭРГЭЖЛИЙН ДУГНЭЛТ ХҮЛЭЭЛЦСЭН АКТ

## ПАСПОРТЖУУЛАЛТЫН МЭРГЭЖЛИЙН ДҮГНЭЛТ

/ГАЗАР ХӨДЛӨЛТИЙГ ТЭСВЭРЛЭХ  
ЧАДВАРЫН ҮНЭЛГЭЭ,  
СУДАЛГААНЫ МАТЕРИАЛ/

УЛААНБААТАР ХОТ  
БАЯНЗУРХ ДҮҮРЭГ  
6 ДУГААР ХОРОО  
ЭРҮҮЛ МЭНД ХӨГЖЛИЙН  
ТӨВИЙН БАРИЛГА

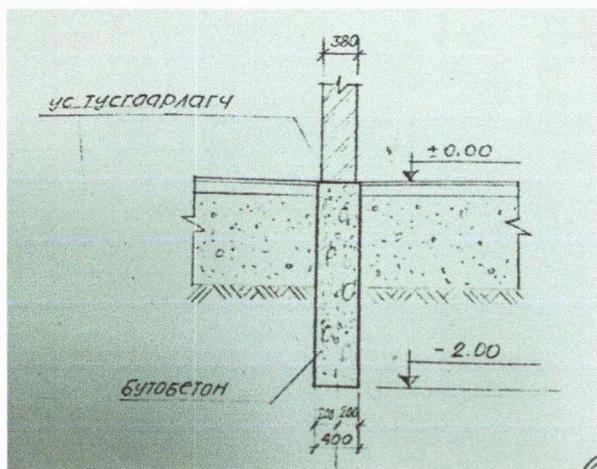
Зураг 4. Суурийн зураг төсөл

Барилгын суурийн бат бэх, найдваржилтын төлөв байдлыг тодорхойлох зорилгоор суурийн хажуугаар хяналтын нүх ухаж судалгааг явуулахад бутобетон суурьтай байв. Бетоны бат бэхийг /Digi schmidt 2000/ үл эвдэх сорилын багажаар шалгах боломжгүй буюу гадаргуу барзгар бүхэл чулуун дүүргэгчийн хэмжээ их, барьцалдуулагч бага байв. (Зураг 4, 5)

Энэ нь Барилга байгууламжийн буурь, суурийн зураг төсөл зохиох БНБД 50-01-16-ийн 11.1.9 дүгээр заалт “Байгалийн чулуугаар өрсөн суурь хийхийг зөвхөн 7 баллын газар хөдлөлд тооцогдох 5м хүртэл өндөртэй дан барилгад зөвшөөрнө.” гэсэн заалтыг хангахгүй байна.

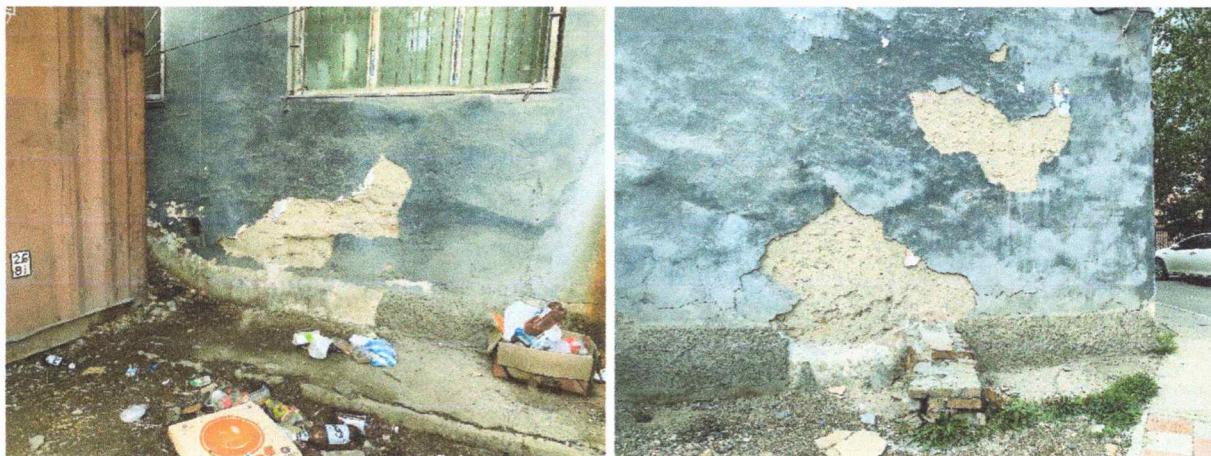
Зураг 6, 7

Барилгын эргэн тойрны хаявч бетоны гадаргууд ан цав үүсч цөмөрсөн, зарим хэсэгт тасарч алга болсон нь гадаргуугийн болон дээврээс буусан хурын ус сууринд нэвчиж буурь, суурийн тогтвортой байдалд нөлөөлж болзошгүй мөн барилгын хаявч бетоноос дээш хөвөө /цоколь/ хэсгийн шавардлага их хэмжээгээр ховхорч тоосгон өрөг ил гарсан. (Зураг 6, 7)

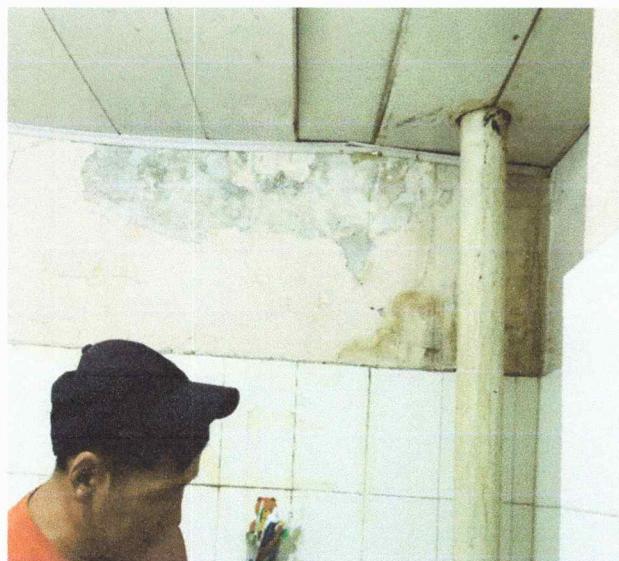
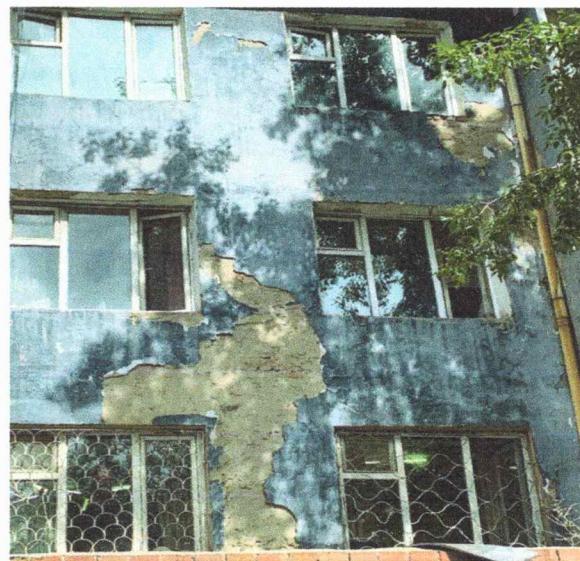
Ашиглалтын явцад хар цаасан хучлагатай хавтгай дээврийн хучлагын битүүмжлэл бат бэх алдагдсан, дотор шугам сүлжээний элэгдлээс, ус цуглувулж зайлцуулах цорго хоолой эвдрэл гэмтлээс хурын болон техникийн ус барилгын даацын хануудыг даган урсаж, өнгөн шавардлага хөндийрөн ховхорч улмаар тоосгон өрөг байгаль цаг агаарын хүчин зүйлийн үйлчлэл, хүний үйл ажиллагааны үр дүнгээр бүтээц, элементийн анхны техник-эдэлгээний чанар буурахад нөлөөлсөн. (Зураг 8, 9)

Даацын болон хамар хануудадын өнгөн шавардлаганд хялгасан ан цавууд үүссэн.

Зураг 8.

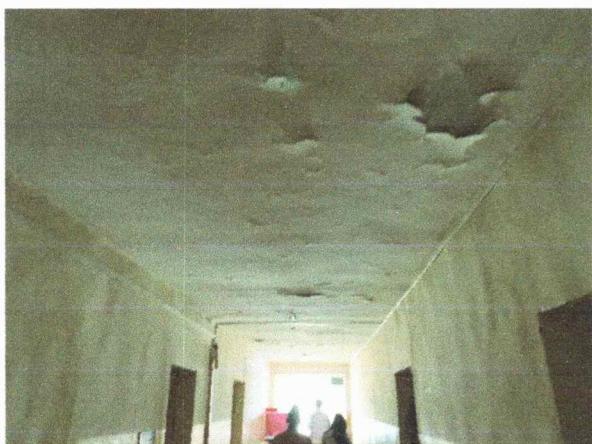
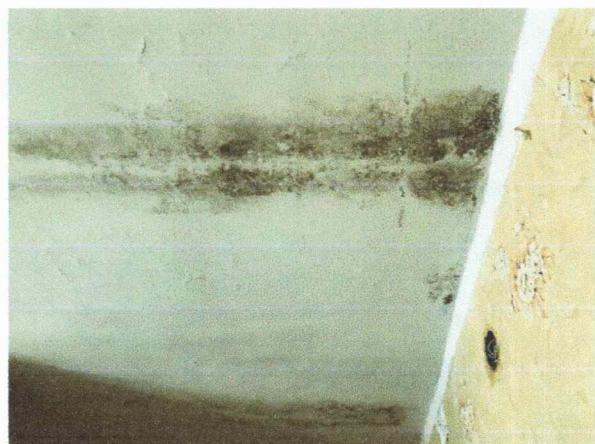
Шугам хоолой физик элэгдэлд орсноос ус шүүрэн давхар дундын хучилтуудад нэвчсэн мөн дээврийн хучлагын зай завсраар нэвчсэн хурын ус 4 дүгээр давхрын таазны уулзвар булангаар нэвтэрч чийгийн нөлөөгөөр өнгөлгөөний шавардлага хөндийрч ховхрон өнгө үзэмжгүй болсон. (Зураг 10, 11)

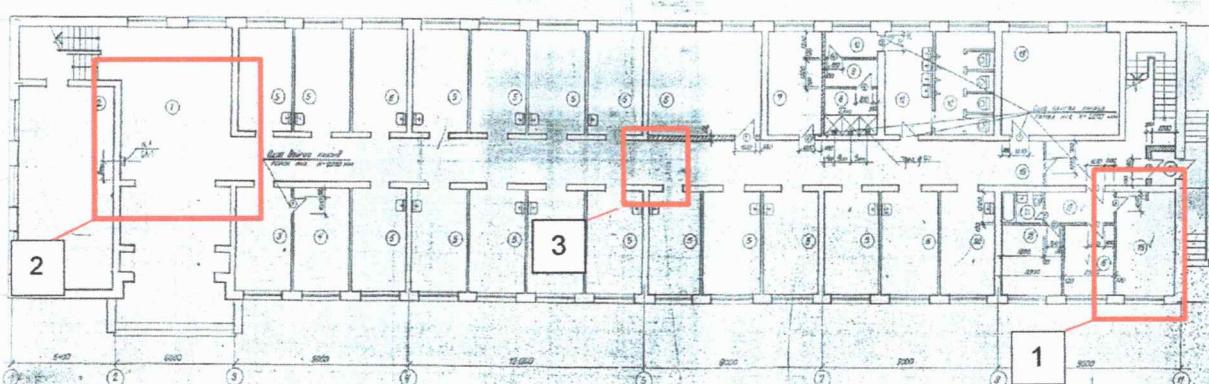
Хучилтын хотойлтын хэмжилтийг Ko LIDA ML-312D маркийн электрон тэгш ус ашиглан 2 дугаар давхрын угсармал төмөр бетон хавтан хучилтад хийв. Хэмжилтийн үр дүнгээс үзэхэд дээрх хэмжилт хийсэн хучилтын хотойлт нь “Ачаалал ба үйлчлэл” БНБД 20-04-17-ийн 15.2.3 заасан зөвшөөрөгдөх хэмжээнээс ( $1/f=1/150$ ) хэтрээгүй байна. /Зураг 14-16./

Зураг 14. Хотойлт хэмжсэн байршил.

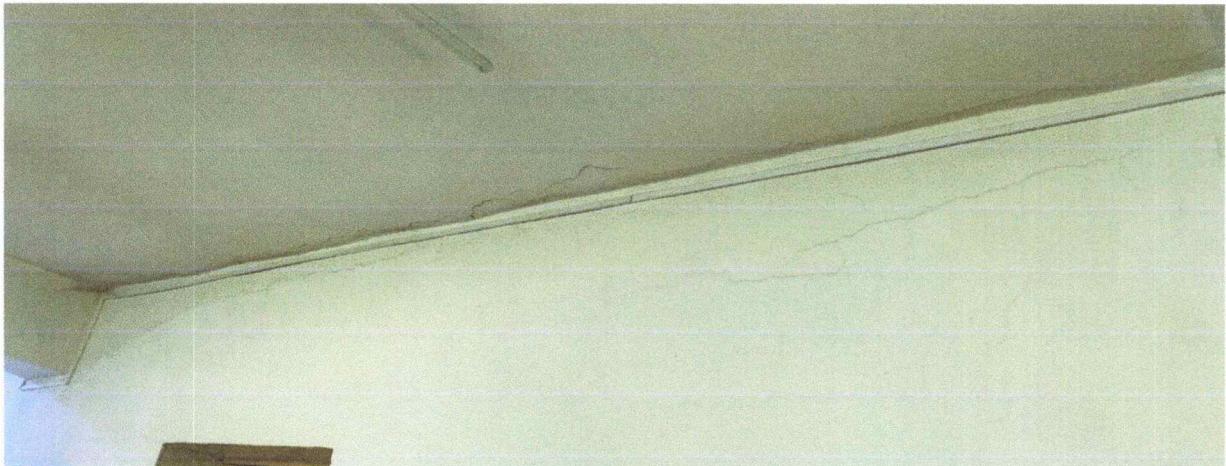
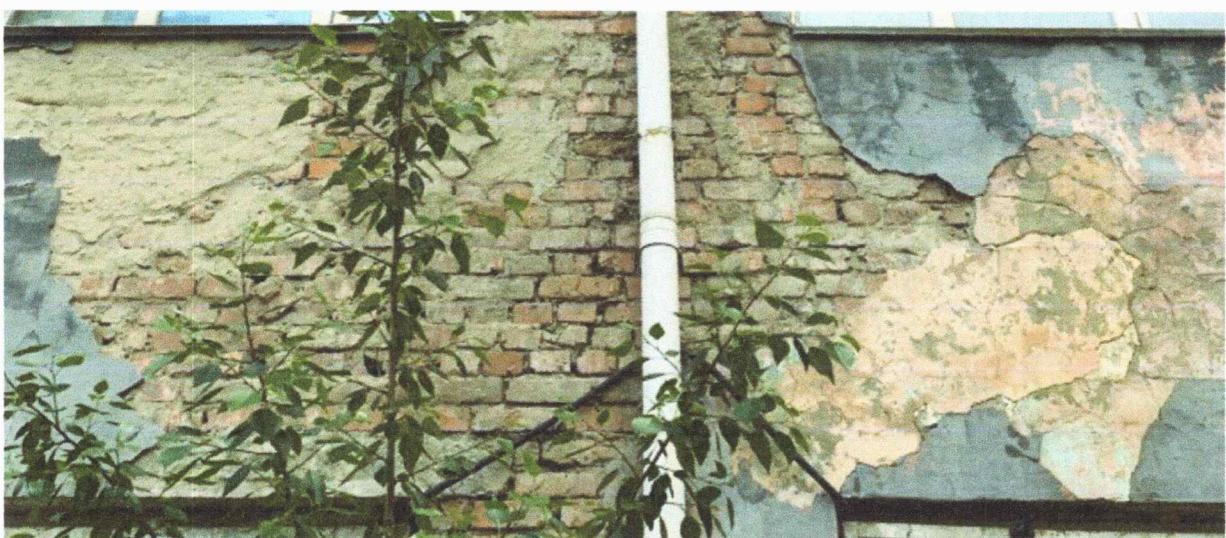
Үндсэн даацын ханууд ус чийгийн нөлөөлөлд их өртсөн боловч ан цав хагарал үүссээгүй харин даацын бус хамар хануудад ханын өндрийн дагуу тууш хялгасан хагаралаад ихээр үүссэн бөгөөд хагаралын өргөнг штангенциркуль ашиглан хэмжилт хийхэд 0-1мм хүртэл өргөнтэй байна. Зураг 17-18.

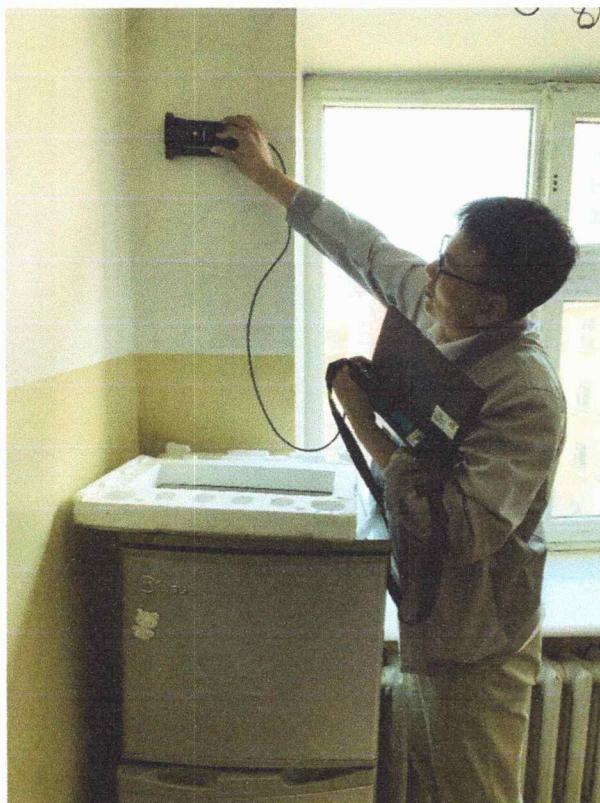
Харин даацын тоосгон ханын өрөгт ханын тор хийгдсэн эсэхийг үл эвдэх сорилын Profometer PM630 багаж ашиглан хэмжилт хийж шалгахад багажны үйлчлэх хүрээнд 900мм алхамтай металл илэрсэн тул ханын тор хийгдсэн гэж үзлээ. Энэ нь Газар хөдлөлтийн бүс нутагт барилга төлөвлөх БНБД 22-01-21-ийн 6.14.13 дугаар заалтын шаардлага хангахгүй байна.

Зураг 19. Ханын тор шалгаж буй байдал.

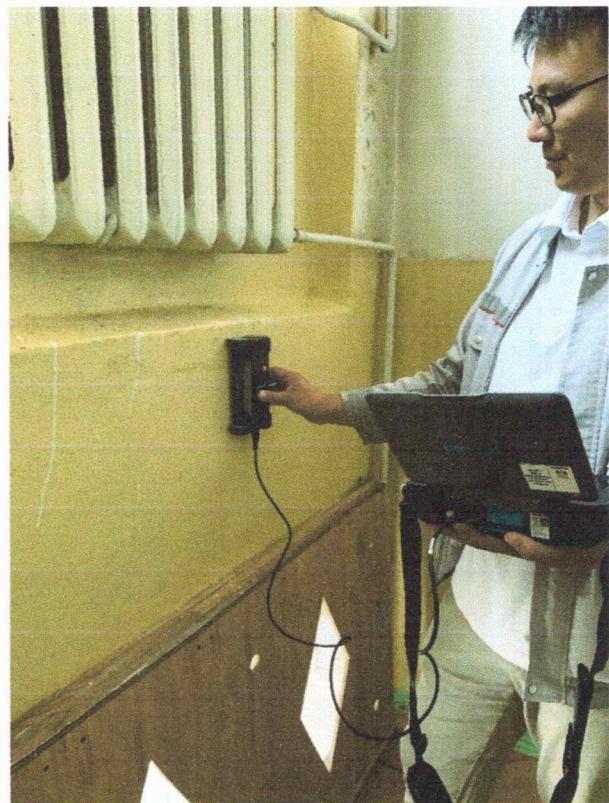
Барилгын хучилтын түвшинд төмөр бетон бус хийгдсэн эсэхийг үл эвдэх сорилын Profometer PM-630 багаж ашиглан 3 дугаар давхрын шатны хонгилд хэмжилт судалгааг хийж

гүйцэтгэхэд хучилтын түвшинд төмөрбетон бүсний арматур илэрч байрлалыг тодорхойлов. Энэ нь Газар хөдлөлтийн бүс нутагт барилга төлөвлөх БНБД 22-01-21-ийн 6.14.11 дүгээр заалтын шаардлага хангаж байна.

Зураг 20. Төмөрбетон бүс шалгаж буй байдал.

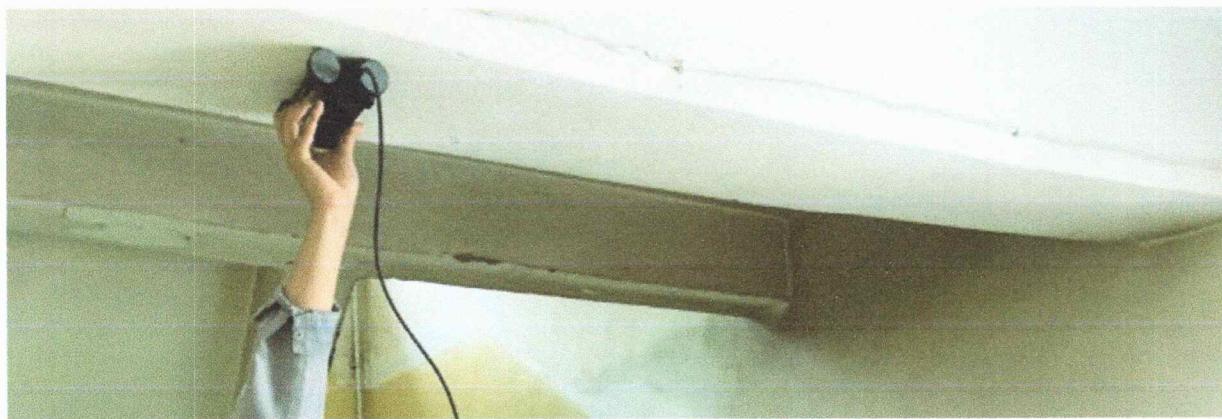
Зураг 21. Төмөр бетон дамнуруу шалгаж буй байдал.

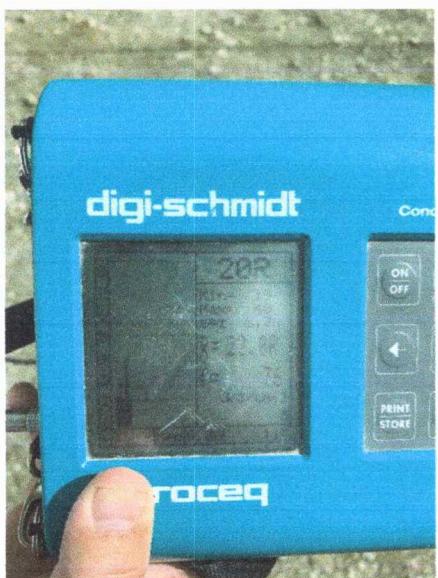
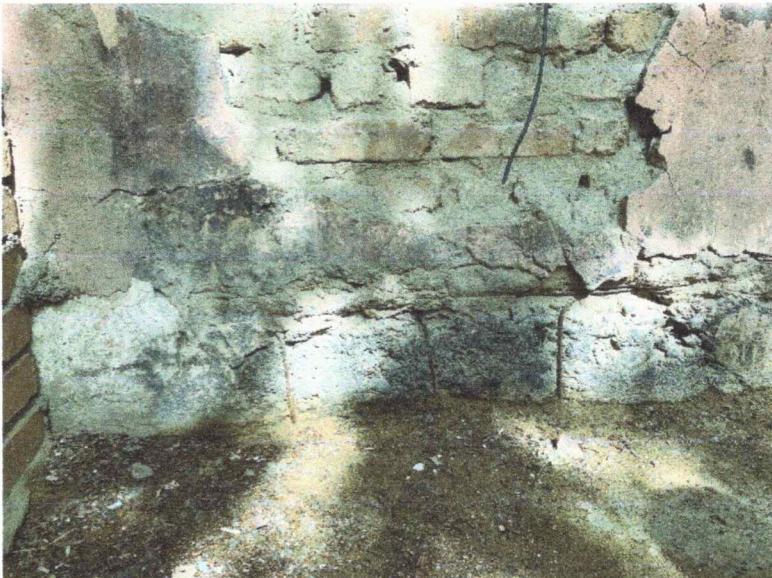
Барилгын суурийн бетоны бат бэхийг шалгахад бетон гадаргуу Digischmidt 2000 багажаар хэмжилт хийж гүйцэтгэх боломжгүй бетон гадаргуу тэгш бус барзгар байсан бөгөөд хэмжилтийг хийж гүйэтгэхэд утга өгөх боломжгүй байв. /Зураг 22, 23./ Энэ нь шифр 2-02-52 дугаартай барилгын зураг төслийн шаардлагыг хангахгүй байна.

Зураг 23. Суурь

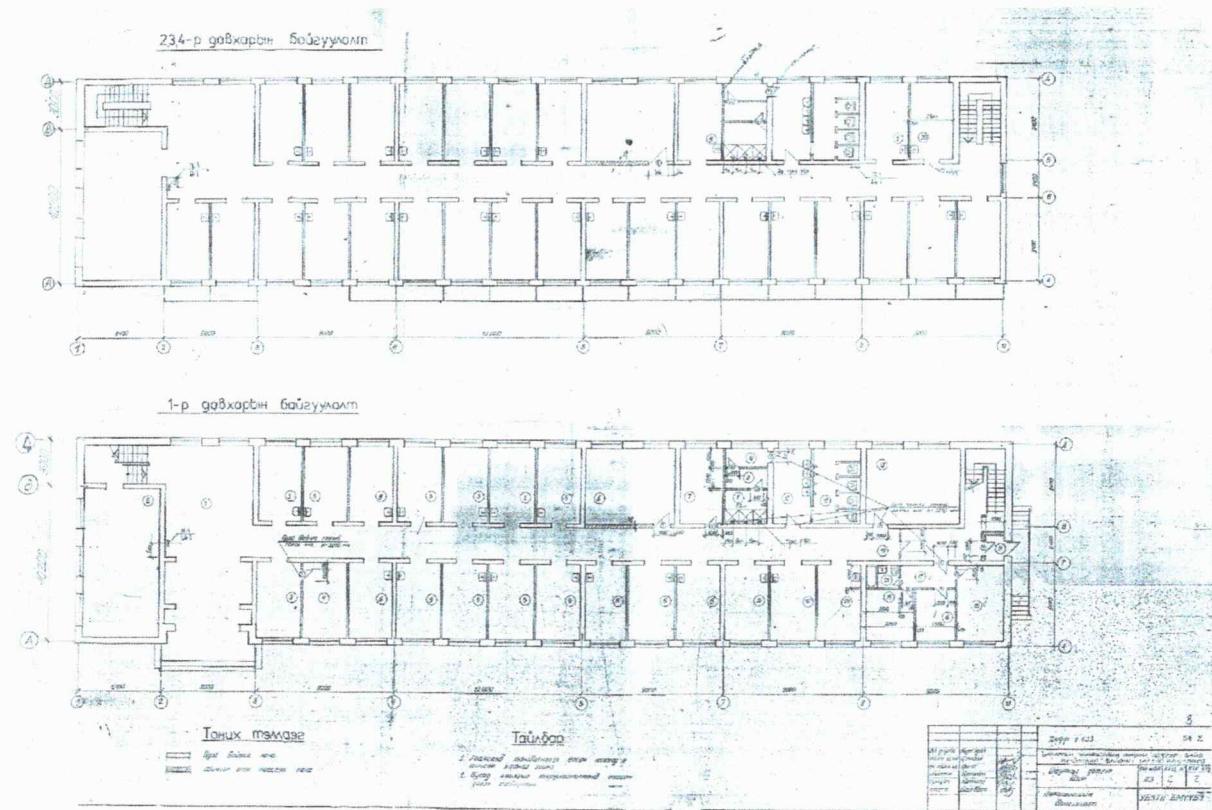
Тус барилгын засвар өөрчлөлтийн зураг төслийг ашиглан хэлбэрийн индексийг тодорхойлов. Байгуулалтын хувьд тэгш өнцөгт хэлбэртэй байгуулалтаас илүү гарсан болон нарийссан хэсэг байхгүй. Шатны талбайн онгорхойноос өөр онгорхой хэсэг байхгүй бөгөөд өндрийн дагууд жигд, давтагдах давхруудаас бүрдэж байна. Зураг 24.

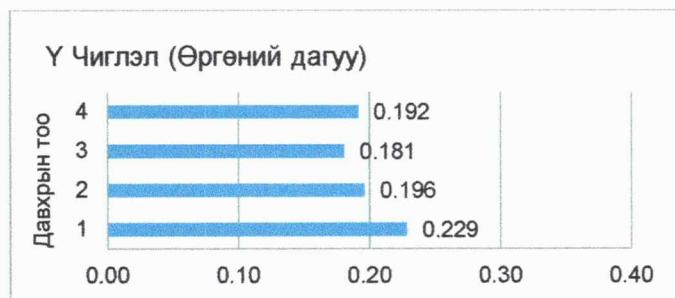
Зураг 25.

Хүснэгт 8. Y тэнхлэг дагуух газар хөдлөлт тэсвэрлэлтийн индекс  $I_s$

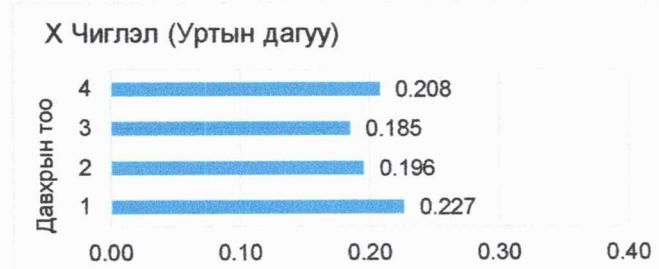
Зураг 26.

Хүснэгт 9. X тэнхлэг дагуух газар хөдлөлт тэсвэрлэлтийн индекс  $I_s$

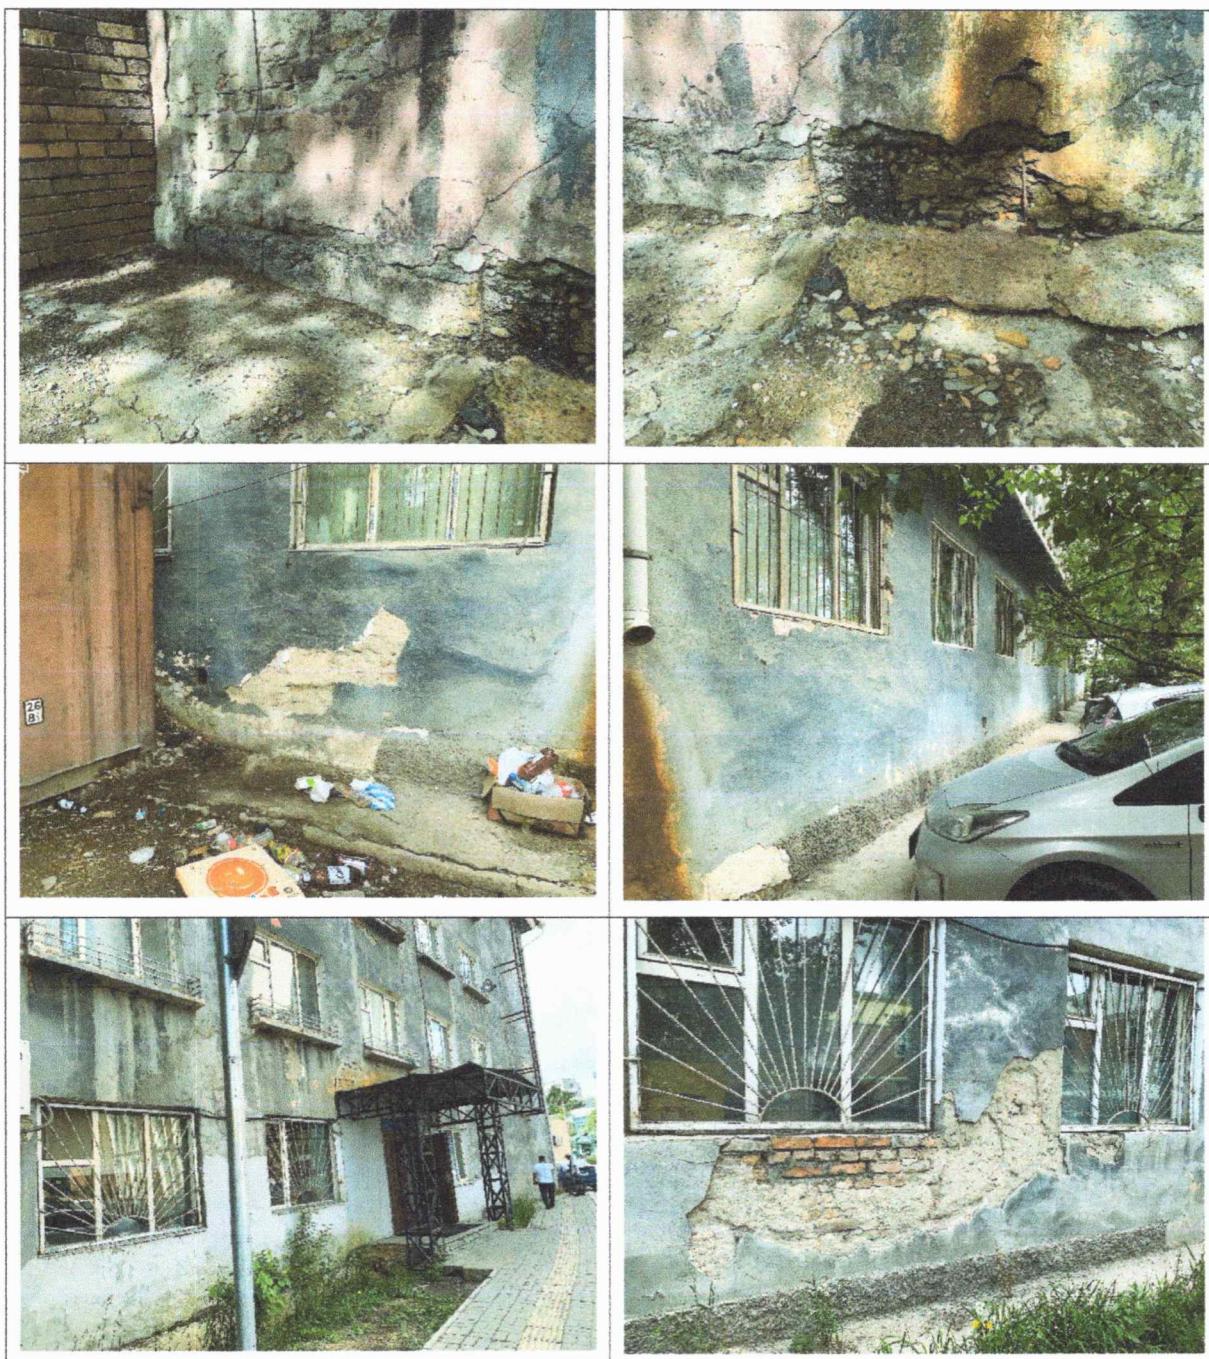
Зураг 27-32. Барилгын хаяавч бетон зарим хэсэгт тасарсан бөгөөд бетонод ан цав, хэв гажилт үүсч цемерсэн, сууринд гадаргуугийн болон дээвэрээс буусан хурын ус нэвчиж барилгын буурь, суuriйн тогтвортой байдалд нөлөөлж болзошгүй мөн барилгын хаяавч бетонаос дээш хөвөө хэсгийн шавардлага их хэмжээгээр ховхорч тоосгон өрөг ил гарсан.

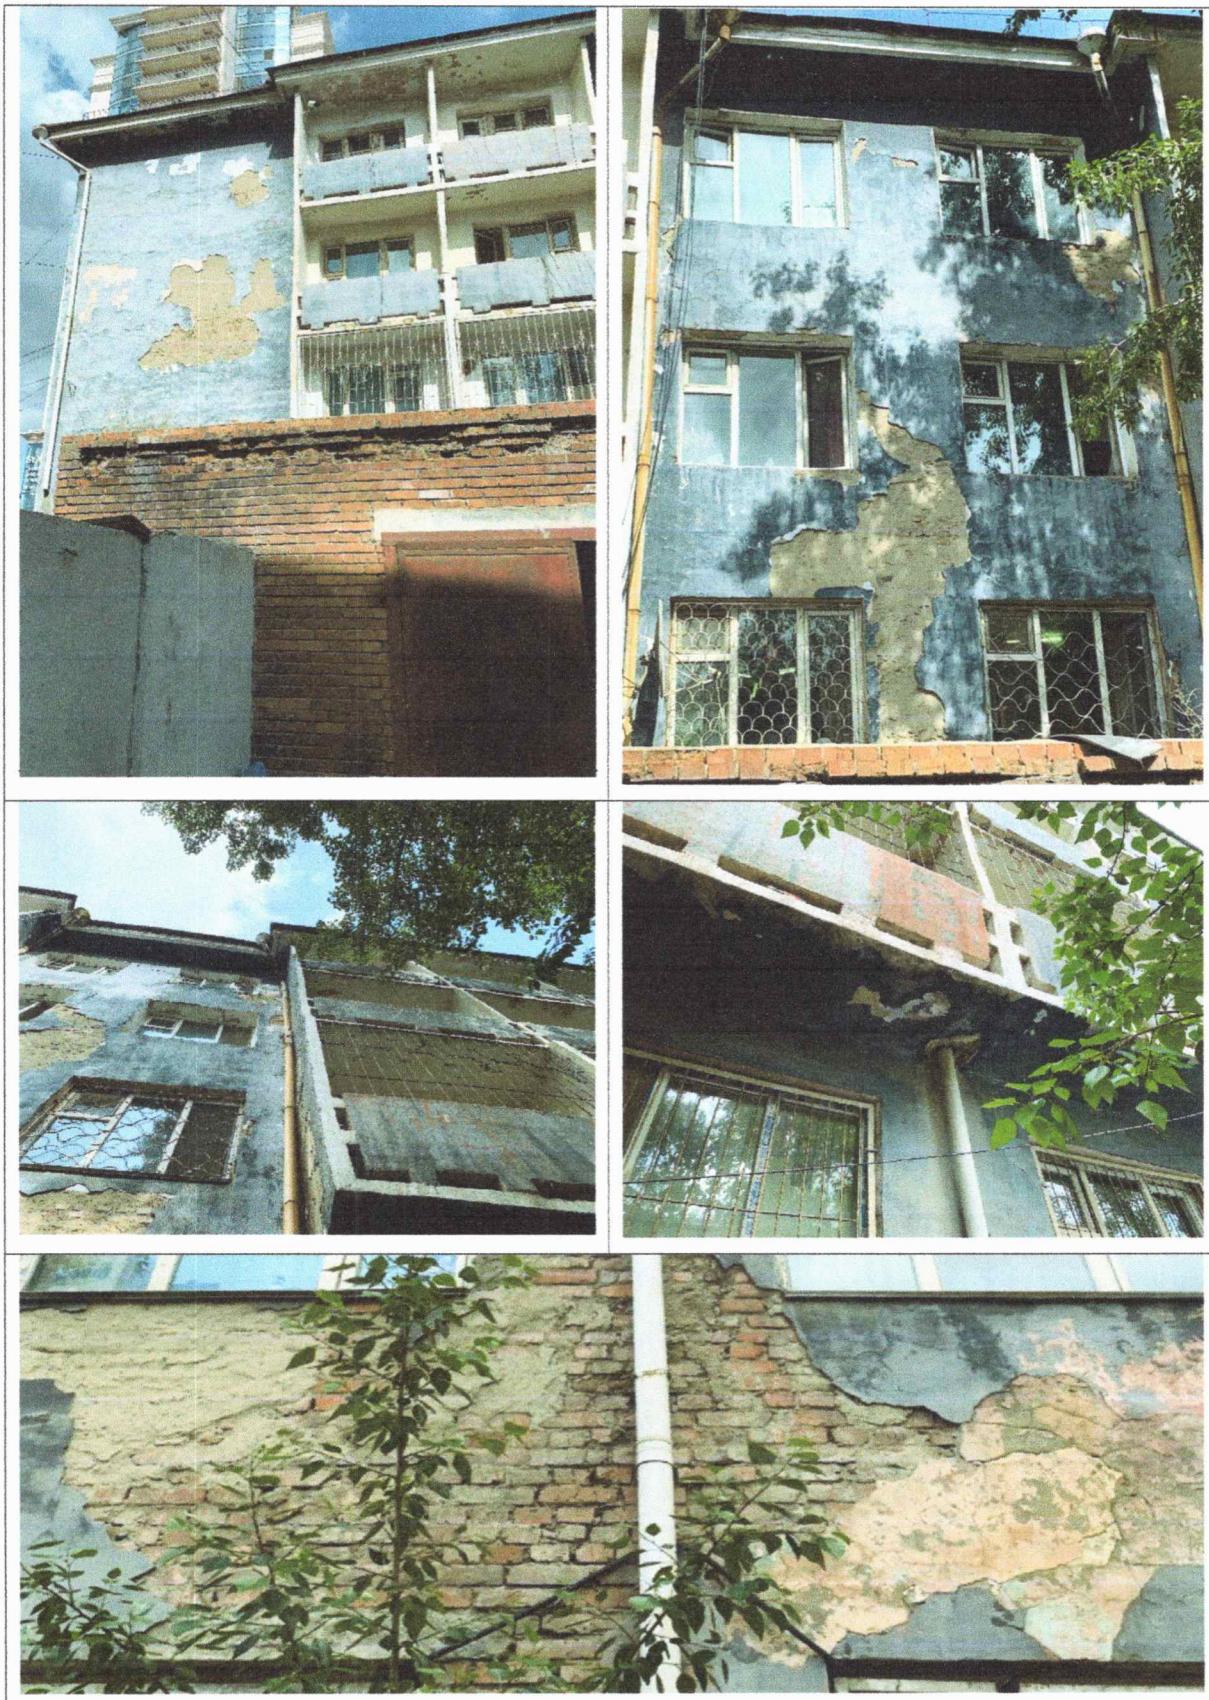
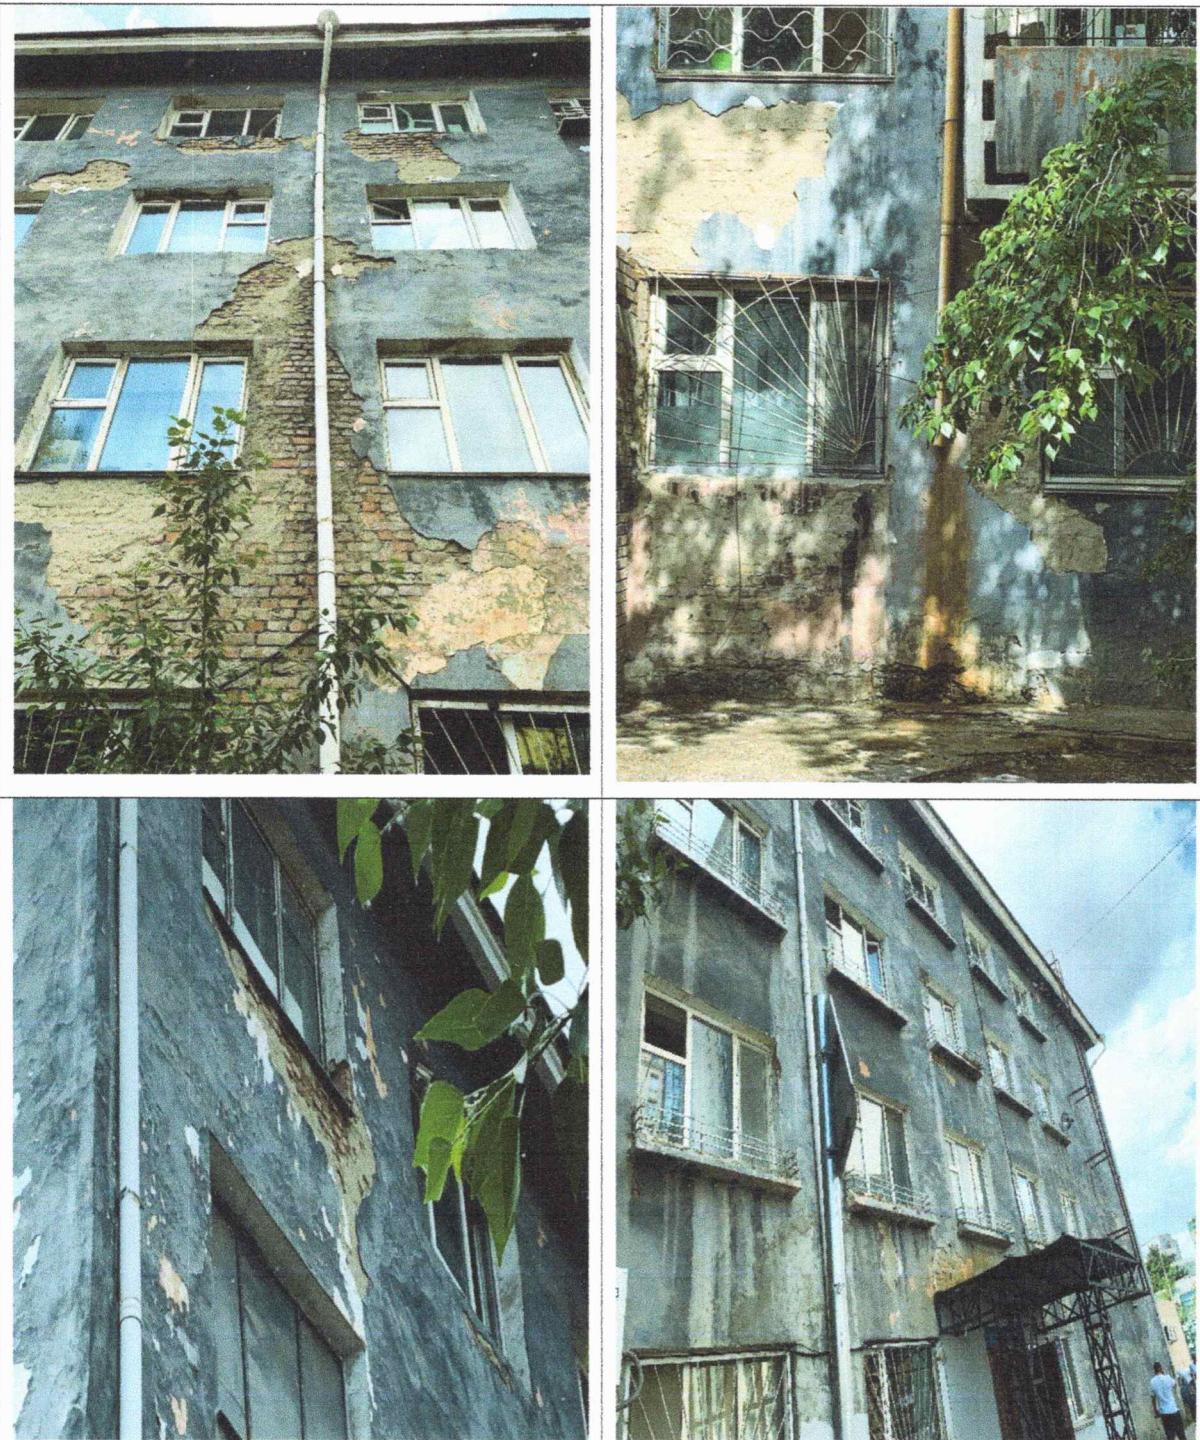
Зураг 33-41. Дээверийн хучлагын битүүмжлэл алдагдсан, ус зайлзуулах цорго хоолой эвдрэл үүссэнээс хурын ус барилгын гадна ханыг даган урсаж, өнгөн шавардлага хөндийрөн хөвхорч улмаар тоосгон өрөг байгаль цаг агаарын хүчин зүйлийн үйлчлэл, хүний үйл ажиллагааны үр дүнгээр бүтээц, элементийн анхны техник-эдэлгээний чанар буурахад нөлөөлжээ.

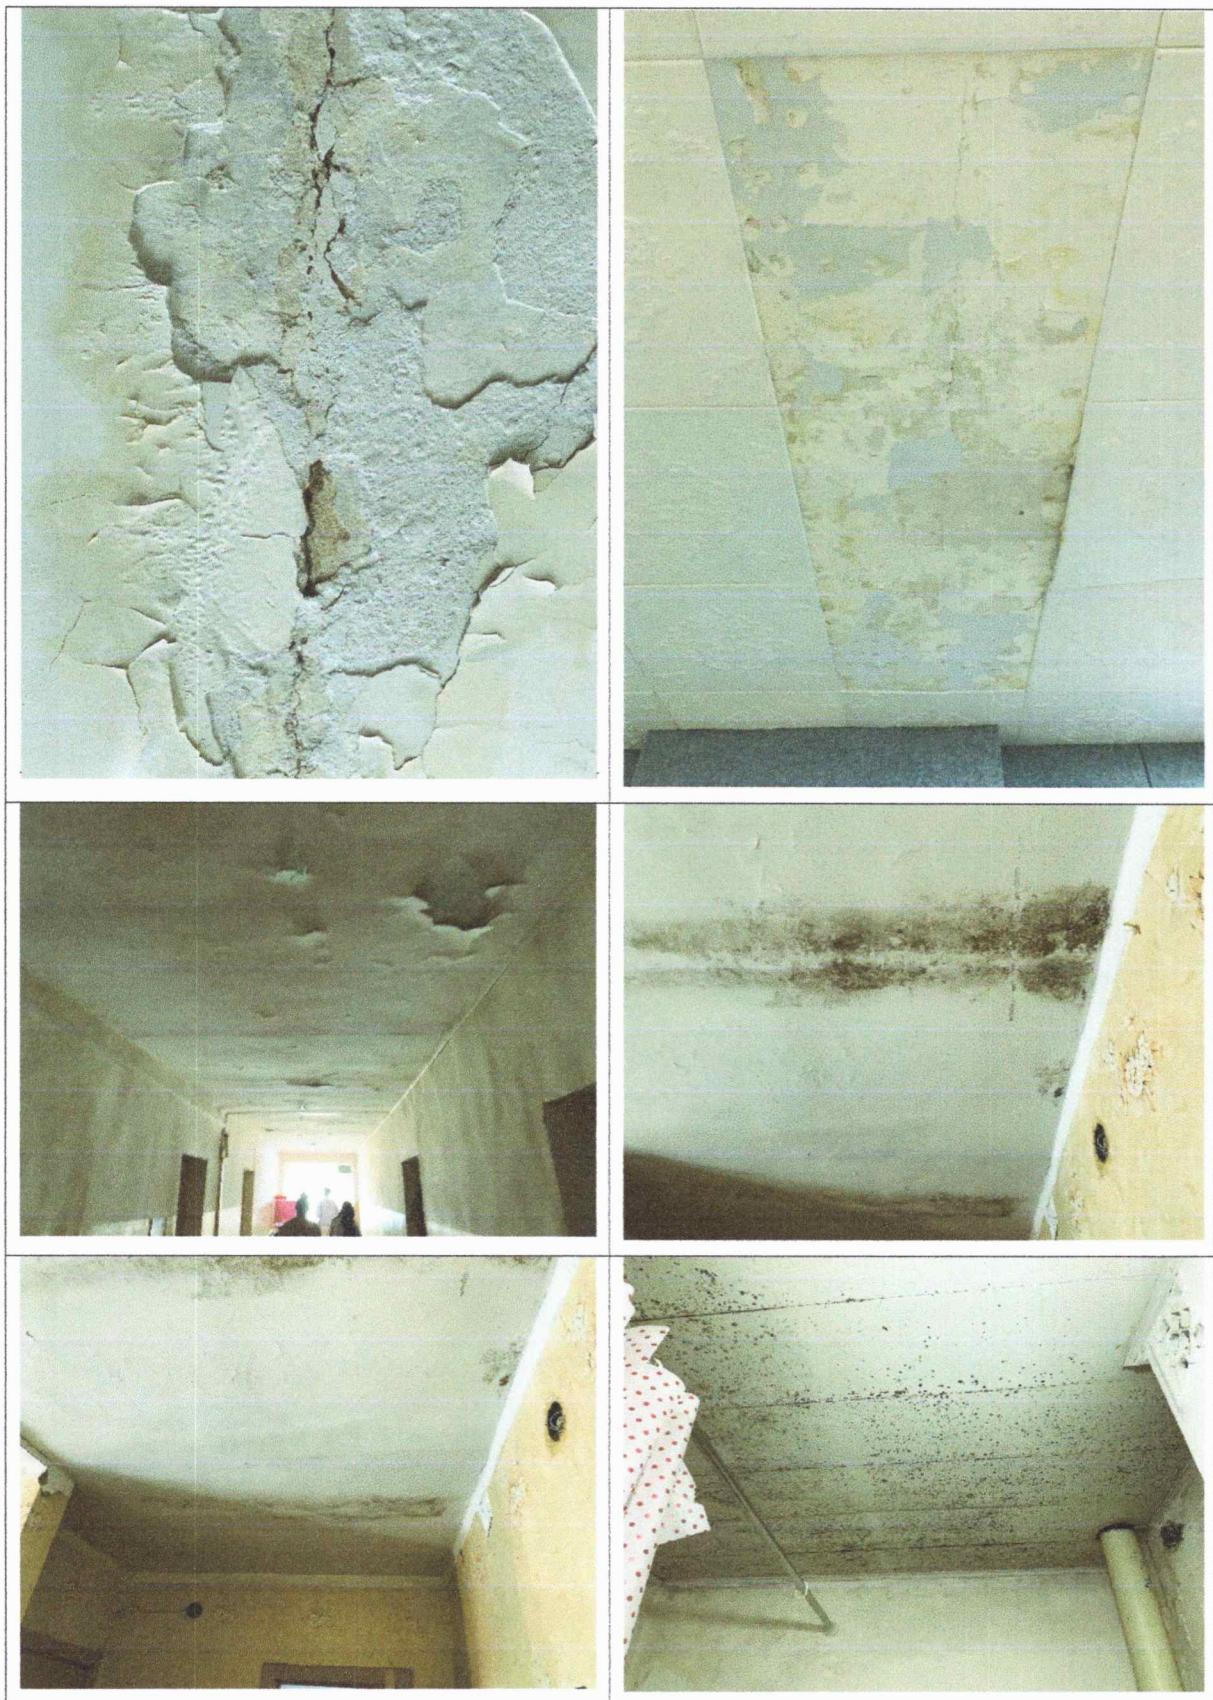
Зураг 42-47. Дээврийн битүүмжлэл алдагдсан болон шугам сүлжээ элэгдэж муудсаны улмаар өрөө тасалгаа болон коридор, шатны хонгилын таазаар ус нэвчиж адрын болон давхар дундын хучилтын элементүүдийн материалын чанарыг муутгаж ан цав, цууралт үүссэн. Ихэвчлэн хана таазны уулзвар булангаар чийгийн нөлөөгөөр өнгө үзэмж алдагдсан, хөгц мөөгөнцөр үүссэн байдалтай байна.

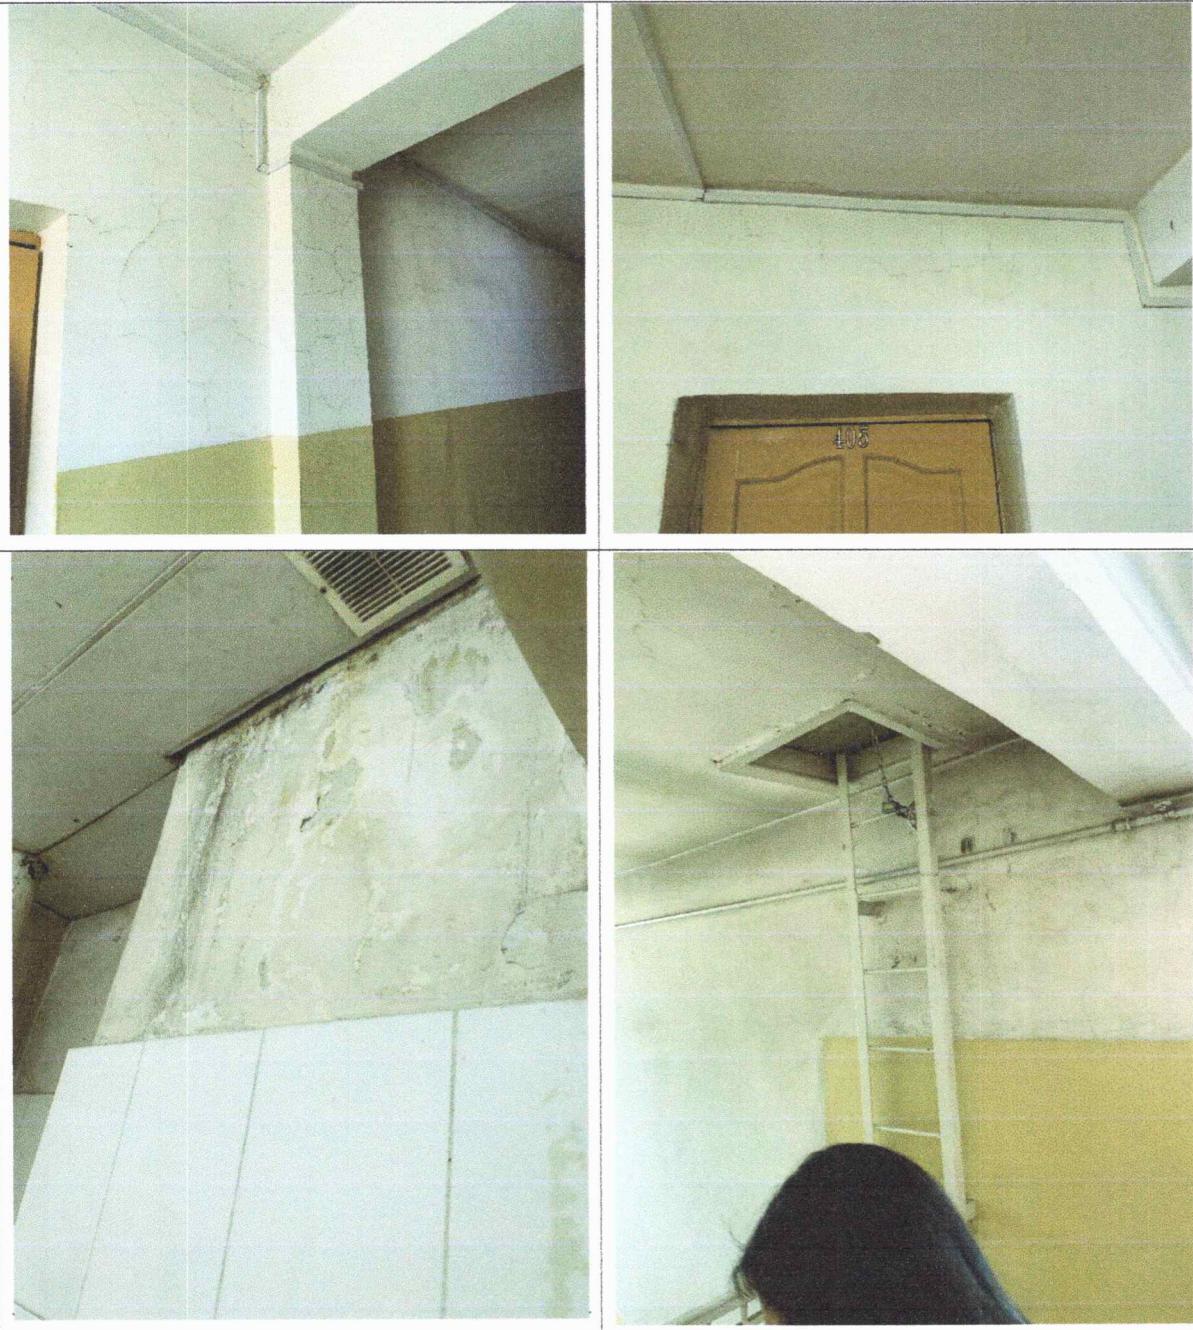
Зураг 48-51. Өрөө тасалгааны ханын шавардлага элэгдэлд орсон бөгөөд хялгасан хагаралуудтай.

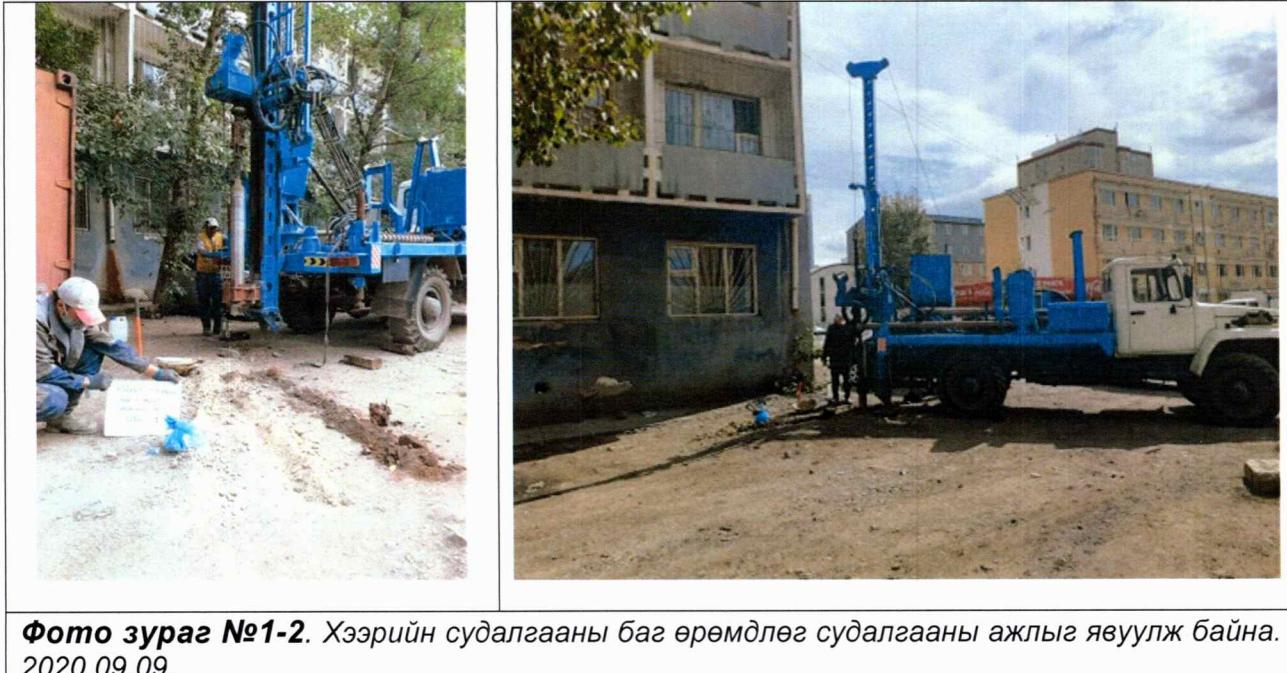
**Фото зураг №1-2.** Хээрийн судалгааны баг өрөмдлөг судалгааны ажлыг явуулж байна.  
2020.09.09.

Өрөмдлөг судалгааны ажлыг мэргэшсэн инженер Э.Удваалаар ахлуулсан өрмийн мастер Б.Гансух, өрмийн туслах М.Баторших нарын өрмийн бригад гүйцэтгэж, боловсруулалтын ажлыг мэргэшсэн инженер Я.Элбэгзаяа хариуцан гүйцэтгэв. Талбайн өрөмдлөг судалгааны үйл явцыг фото зураг №1-2-оор үзүүлэв.
