ПАСПОРТЖУУЛАЛТЫН МЭРГЭЖЛИЙН ДҮГНЭЛТ

**/ГАЗАР ХӨДЛӨЛТИЙГ ТЭСВЭРЛЭХ
ЧАДВАРЫН ҮНЭЛГЭЭ,
СУДАЛГААНЫ МАТЕРИАЛ/**

**УЛААНБААТАР ХОТ
БАЯНЗҮРХ ДҮҮРЭГ
6 ДУГААР ХОРОО
ЭРҮҮЛ МЭНД ХӨГЖЛИЙН
ТӨВИЙН БАРИЛГА**

**УЛААНБААТАР ХОТ
2022 ОН**

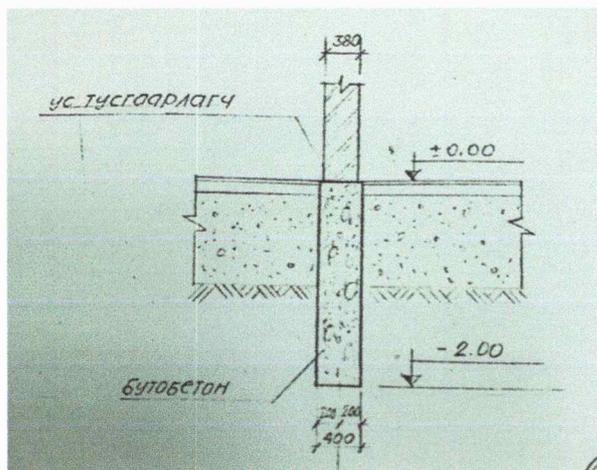
Зураг 4. Суурийн зураг төсөл

Барилгын суурийн бат бэх, найдваржилтын төлөв байдлыг тодорхойлох зорилгоор суурийн хажуугаар хяналтын нүх ухаж судалгааг явуулахад бутобетон суурьтай байв. Бетоны бат бэхийг /Digi schmidt 2000/ үл эвдэх сорилын багажаар шалгах боломжгүй буюу гадаргуу барзгар бүхэл чулуун дүүргэгчийн хэмжээ их, барьцалдуулагч бага байв. (Зураг 4, 5)

Энэ нь Барилга байгууламжийн буурь, суурийн зураг төсөл зохиох БНБД 50-01-16-ийн 11.1.9 дүгээр заалт "Байгалийн чулуугаар өрсөн суурь хийхийг зөвхөн 7 баллын газар хөдлөлд тооцогдох 5м хүртэл өндөртэй дан барилгад зөвшөөрнө." гэсэн заалтыг хангахгүй байна.

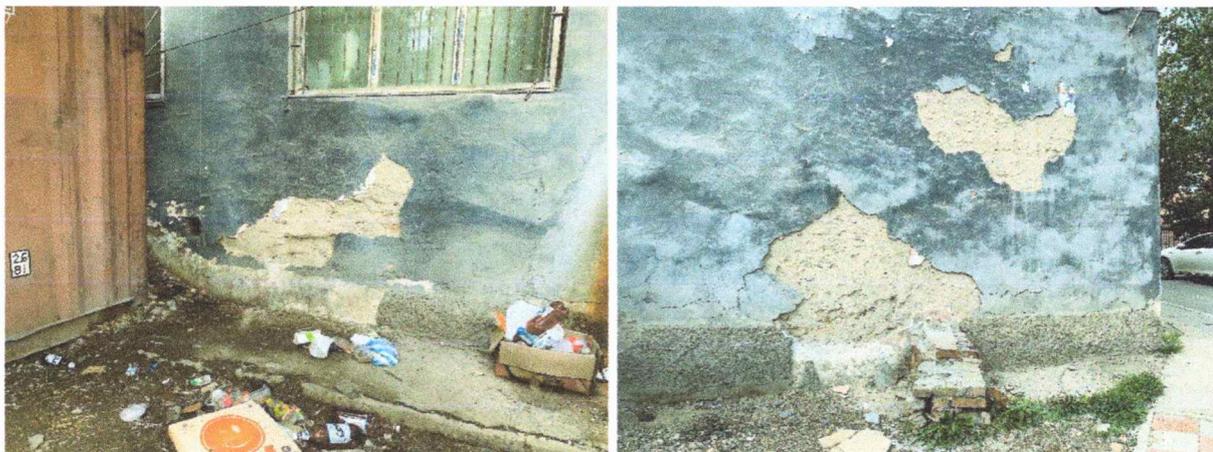
Зураг 6, 7

Барилгын эргэн тойрны хаяавч бетоны гадаргууд ан цав үүсч цөмөрсөн, зарим хэсэгт тасарч алга болсон нь гадаргуугийн болон дээврээс буусан хурын ус сууринд нэвчиж буурь, суурийн тогтвортой байдалд нөлөөлж болзошгүй мөн барилгын хаяавч бетоноос дээш хөвөө /цоколь/ хэсгийн шавардлага их хэмжээгээр ховхорч тоосгон өрөг ил гарсан. (Зураг 6, 7)

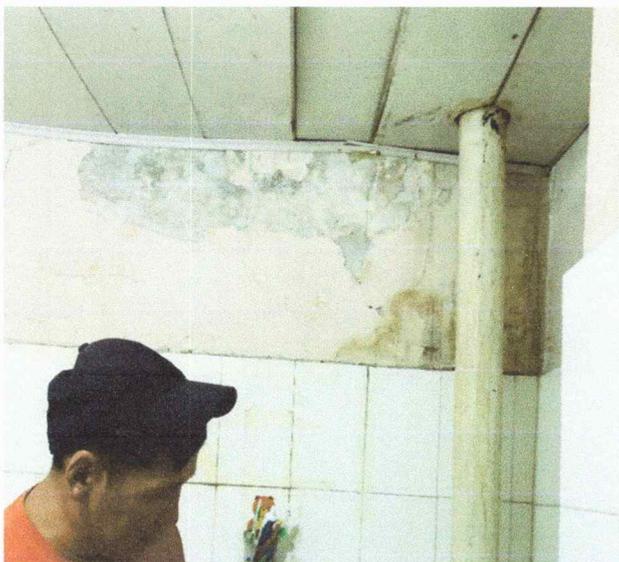
Зураг 8.

Ашиглалтын явцад хар цаасан хучлагатай хавтгай дээврийн хучлагын битүүмжлэл бат бэх алдагдсан, дотор шугам сүлжээний элэгдлээс, ус цуглуулж зайлуулах цорго хоолой эвдрэл гэмтлээс хурын болон техникийн ус барилгын даацын хануудыг даган урсаж, өнгөн шавардлага хөндийрөн ховхорч улмаар тоосгон өрөг байгаль цаг агаарын хүчин зүйлийн үйлчлэл, хүний үйл ажиллагааны үр дүнгээр бүтээц, элементийн анхны техник-эдэлгээний чанар буурахад нөлөөлсөн. (Зураг 8, 9)

Даацын болон хамар хануудадын өнгөн шавардлаганд хялгасан ан цавууд үүссэн.

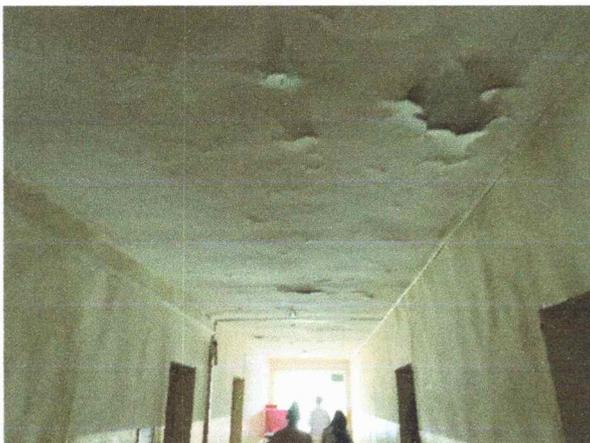
Зураг 10.

Шугам хоолой физик элэгдэлд орсноос ус шүүрэн давхар дундын хучилтуудад нэвчсэн мөн дээврийн хучлагын зай завсраар нэвчсэн хурын ус 4 дүгээр давхрын таазны уулзвар булангаар нэвтэрч чийгийн нөлөөгөөр өнгөлгөөний шавардлага хөндийрч ховхрон өнгө үзэмжгүй болсон. (Зураг 10, 11)

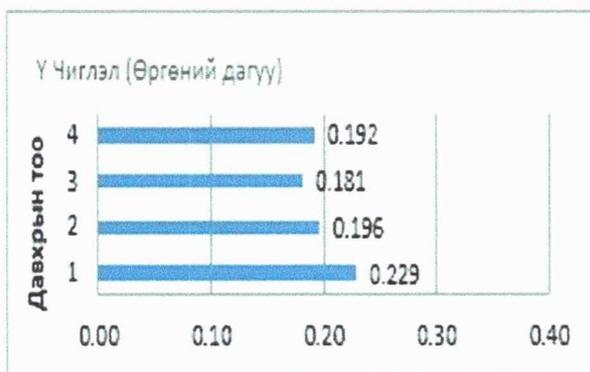
Зураг.12

Тус барилгын тооцоог Өрөгт бүтээцтэй барилгын газар хөдлөлт тэсвэрлэлтийг үнэлэх хүчитгэх аргачлал БД 22-105-18-ын дагуу хийж гүйцэтгэв. Тус тооцоогоор Х болон Y тэнхлэгийн дагуу бүтээцийн газар хөдлөлт тэсвэрлэлтийн индексийг хязгаарын индекстэй харьцуулан шалгав. Уг шалгалтаар 2, 3, 4 дүгээр давхруудын газар хөдлөлтийн индекс нь хязгаарын индексд хүрэхгүй байна. /зураг 12, 13/ Энэ нь уг давхруудын даацын ханын бат бэх хангалтгүй байгааг илтгэж байна. /тооцоог 9 дүгээр бүлгээс үзнэ үү./

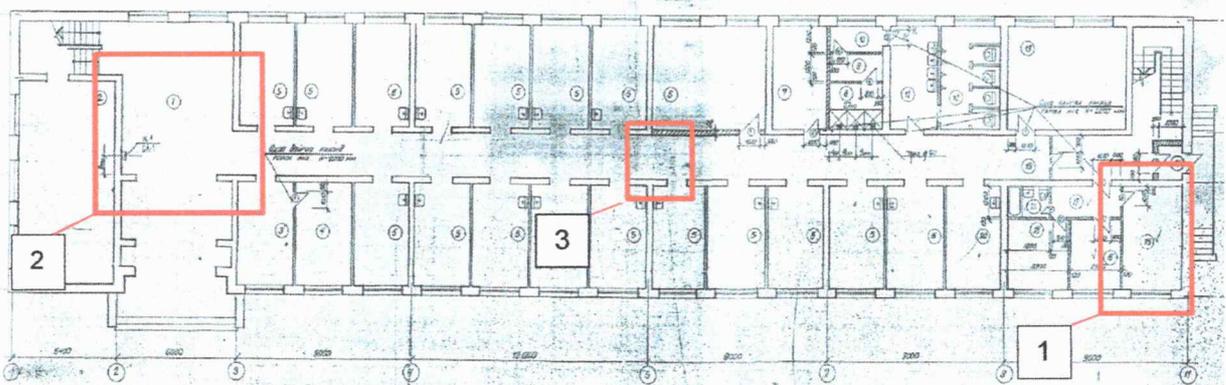
Зураг 14. Хотойлт хэмжсэн байршил.

Хучилтын хотойлтын хэмжилтийг Ко LIDA ML-312D маркийн электрон тэгш ус ашиглан 2 дугаар давхрын угсармал төмөр бетон хавтан хучилтад хийв. Хэмжилтийн үр дүнгээс үзэхэд дээрх хэмжилт хийсэн хучилтын хотойлт нь “Ачаалал ба үйлчлэл” БНБД 20-04-17-ийн 15.2.3 заасан зөвшөөрөгдөх хэмжээнээс ($1/f=1/150$) хэтрээгүй байна. /Зураг 14-16./

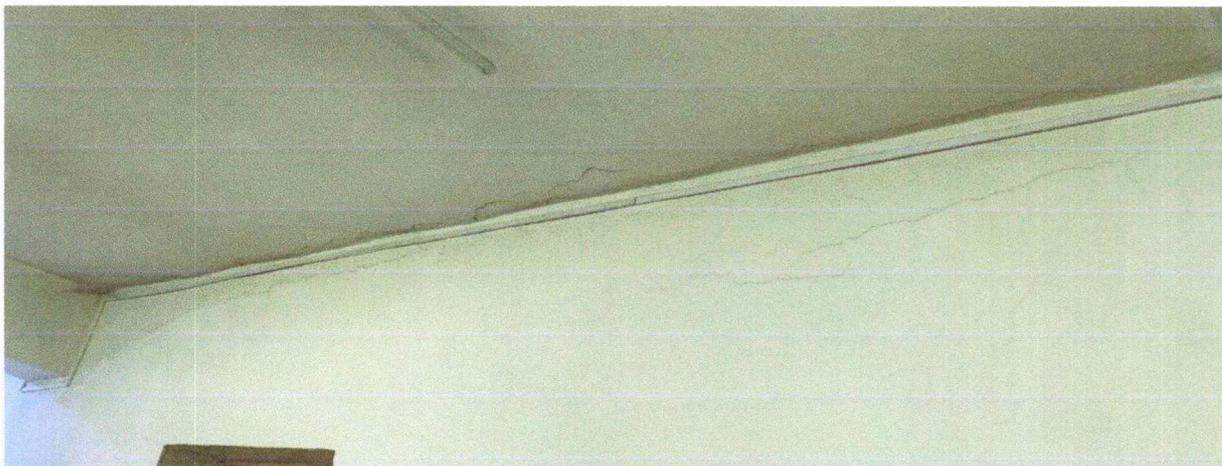
Зураг 17.

Үндсэн даацын ханууд ус чийгийн нөлөөлөлд их өртсөн боловч ан цав хагарал үүсээгүй харин даацын бус хамар хануудад ханын өндрийн дагуу тууш хялгасан хагаралаад ихээр үүссэн бөгөөд хагаралын өргөнг штангенциркуль ашиглан хэмжилт хийхэд 0-1мм хүртэл өргөнтэй байна. Зураг 17-18.

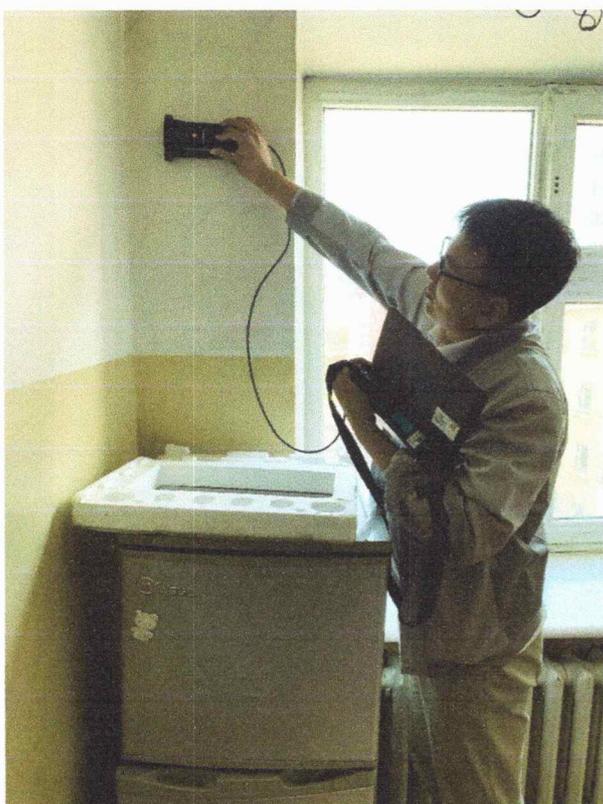
Харин даацын тоосгон ханын өрөгт ханын тор хийгдсэн эсэхийг үл эвдэх сорилын Profometer PM630 багаж ашиглан хэмжилт хийж шалгахад багажны үйлчлэх хүрээнд 900мм алхамтай металл илэрсэн тул ханын тор хийгдсэн гэж үзлээ. Энэ нь Газар хөдлөлтийн бүс нутагт барилга төлөвлөх БНБД 22-01-21-ийн 6.14.13 дугаар заалтын шаардлага хангахгүй байна.

Зураг 19. Ханын тор шалгаж буй байдал.

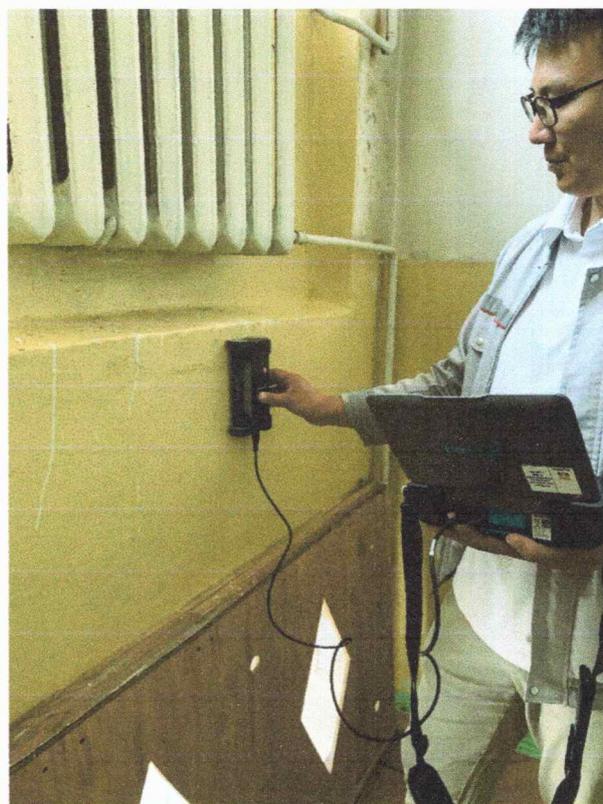
Барилгын хучилтын түвшинд төмөр бетон бүс хийгдсэн эсэхийг үл эвдэх сорилын Profometer PM-630 багаж ашиглан 3 дугаар давхрын шатны хонгилд хэмжилт судалгааг хийж

гүйцэтгэхэд хучилтын түвшинд төмөрбетон бүсний арматур илэрч байрлалыг тодорхойлов. Энэ нь Газар хөдлөлтийн бүс нутагт барилга төлөвлөх БНБД 22-01-21-ийн 6.14.11 дүгээр заалтын шаардлага хангаж байна.

Зураг 20. Төмөрбетон бүс шалгаж буй байдал.

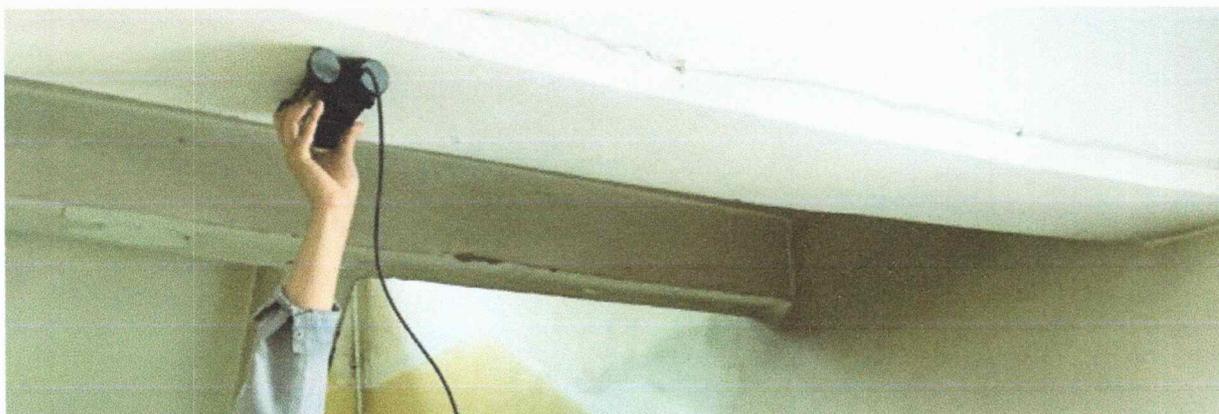
Зураг 21. Төмөр бетон дамнуруу шалгаж буй байдал.

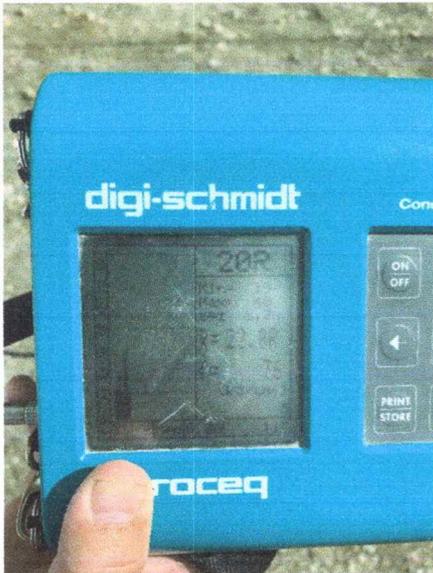
Зураг 22.

Барилгын суурийн бетоны бат бэхийг шалгахад бетон гадаргуу Digischmidt 2000 багажаар хэмжилт хийж гүйцэтгэх боломжгүй бетон гадаргуу тэгш бус барзгар байсан бөгөөд хэмжилтийг хийж гүйцэтгэхэд утга өгөх боломжгүй байв. /Зураг 22, 23./ Энэ нь шифр 2-02-52 дугаартай барилгын зураг төслийн шаардлагыг хангахгүй байна.

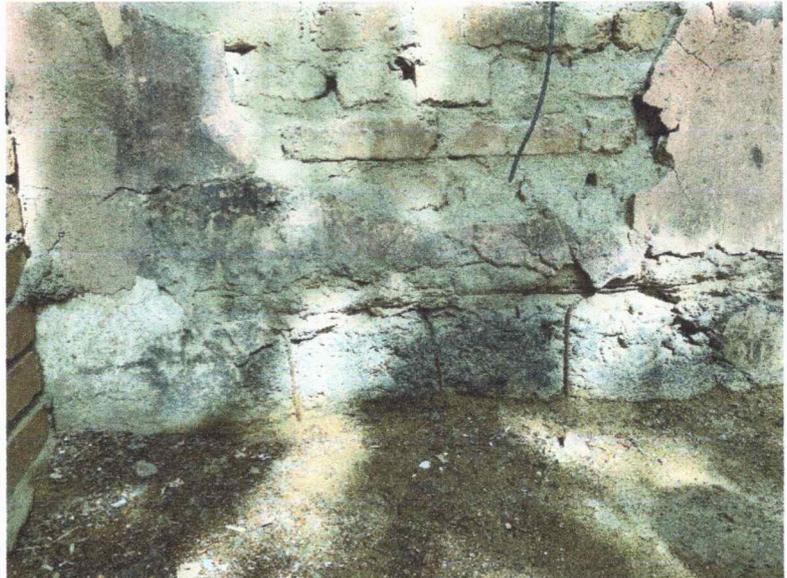
Зураг 23. Суурь

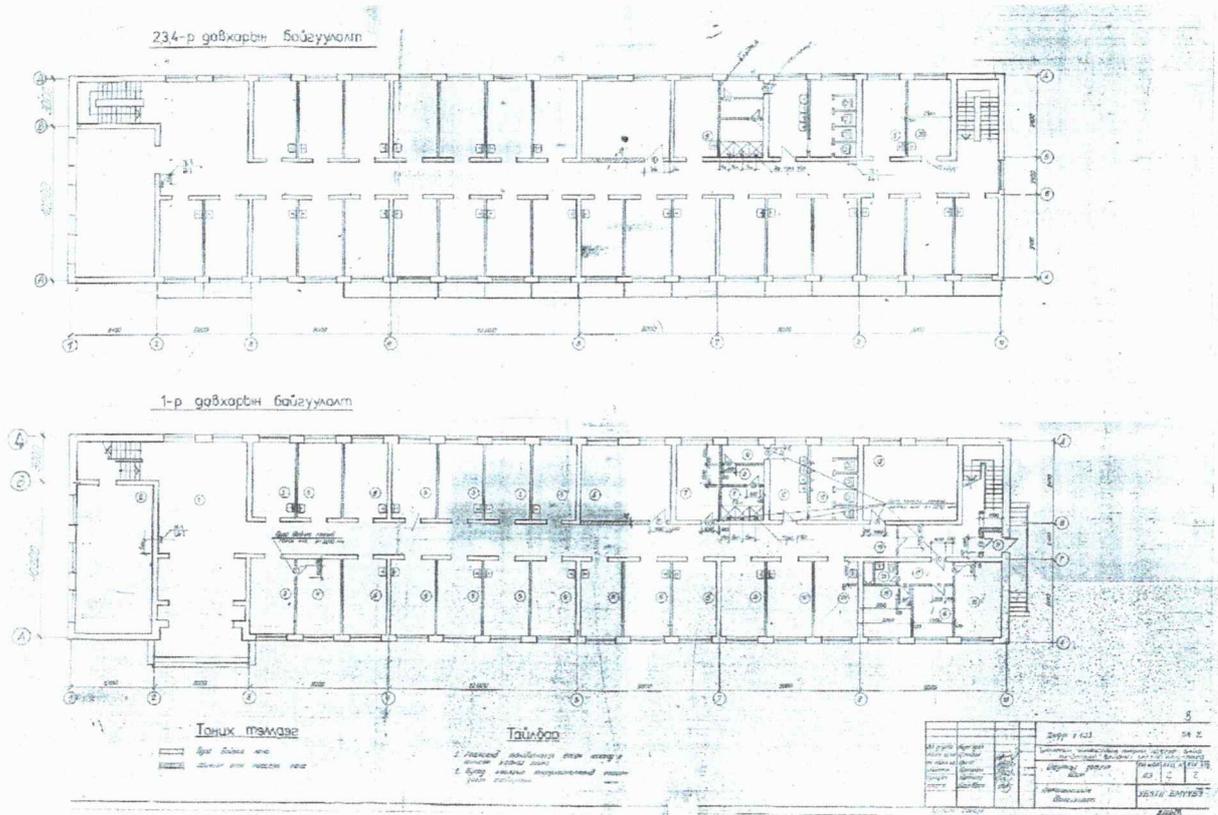
Тус барилгын засвар өөрчлөлтийн зураг төслийг ашиглан хэлбэрийн индексийг тодорхойлов. Байгуулалтын хувьд тэгш өнцөгт хэлбэртэй байгуулалтаас илүү гарсан болон нарийссан хэсэг байхгүй. Шатны талбайн онгорхойноос өөр онгорхой хэсэг байхгүй бөгөөд өндрийн дагууд жигд, давтагдах давхруудаас бүрдэж байна. Зураг 24.

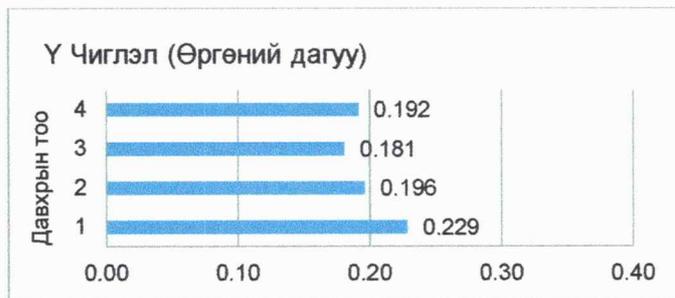
Зураг 25.

Хүснэгт 8. Y тэнхлэг дагуух газар хөдлөлт тэсвэрлэлтийн индекс I_s

Давхар	Индексийн утга					Бүтээцийн газар хөдлөлт тэсвэрлэлтийн хязгаарын индекс I_{so}	Үр дүн $I_s \geq I_{so}$
	Бүтээцийн газар хөдлөлт тэсвэрлэлтийн суурь индекс E_0	Хэлбэрийн индекс S_D	Насжилтын индекс T	$1/\beta_1$	Бүтээцийн газар хөдлөлт тэсвэрлэлтийн индекс I_s		
Y	4	0.599	1	0.8	0.40	0.20	Тэсвэргүй
	3	0.566					0.192
	2	0.614			0.181		Тэсвэргүй
	1	0.714			0.196		Тэсвэртэй
				0.40	0.229

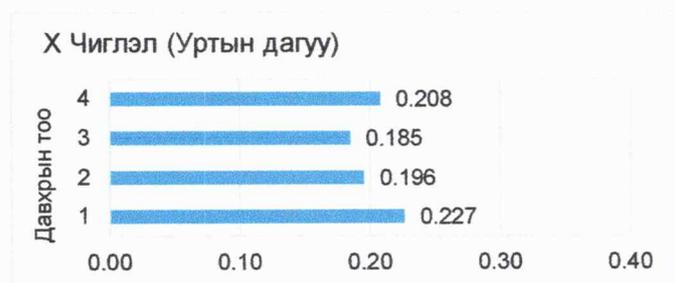
Зураг 26.

Хүснэгт 9. X тэнхлэг дагуух газар хөдлөлт тэсвэрлэлтийн индекс I_s

Давхар	Индексийн утга					Бүтээцийн газар хөдлөлт тэсвэрлэлтийн хязгаарын индекс I_{so}	Үр дүн $I_s \geq I_{so}$
	Бүтээцийн газар хөдлөлт тэсвэрлэлтийн суурь индекс E_0	Хэлбэрийн индекс S_D	Насжилтын индекс T	$1/\beta_1$	Бүтээцийн газар хөдлөлт тэсвэрлэлтийн индекс I_s		
X	4	0.650	1	0.8	0.400	0.20	Тэсвэртэй
	3	0.579					0.208
	2	0.611	0.185		Тэсвэргүй		
	1	0.708	0.196		Тэсвэртэй		
				0.400	0.227

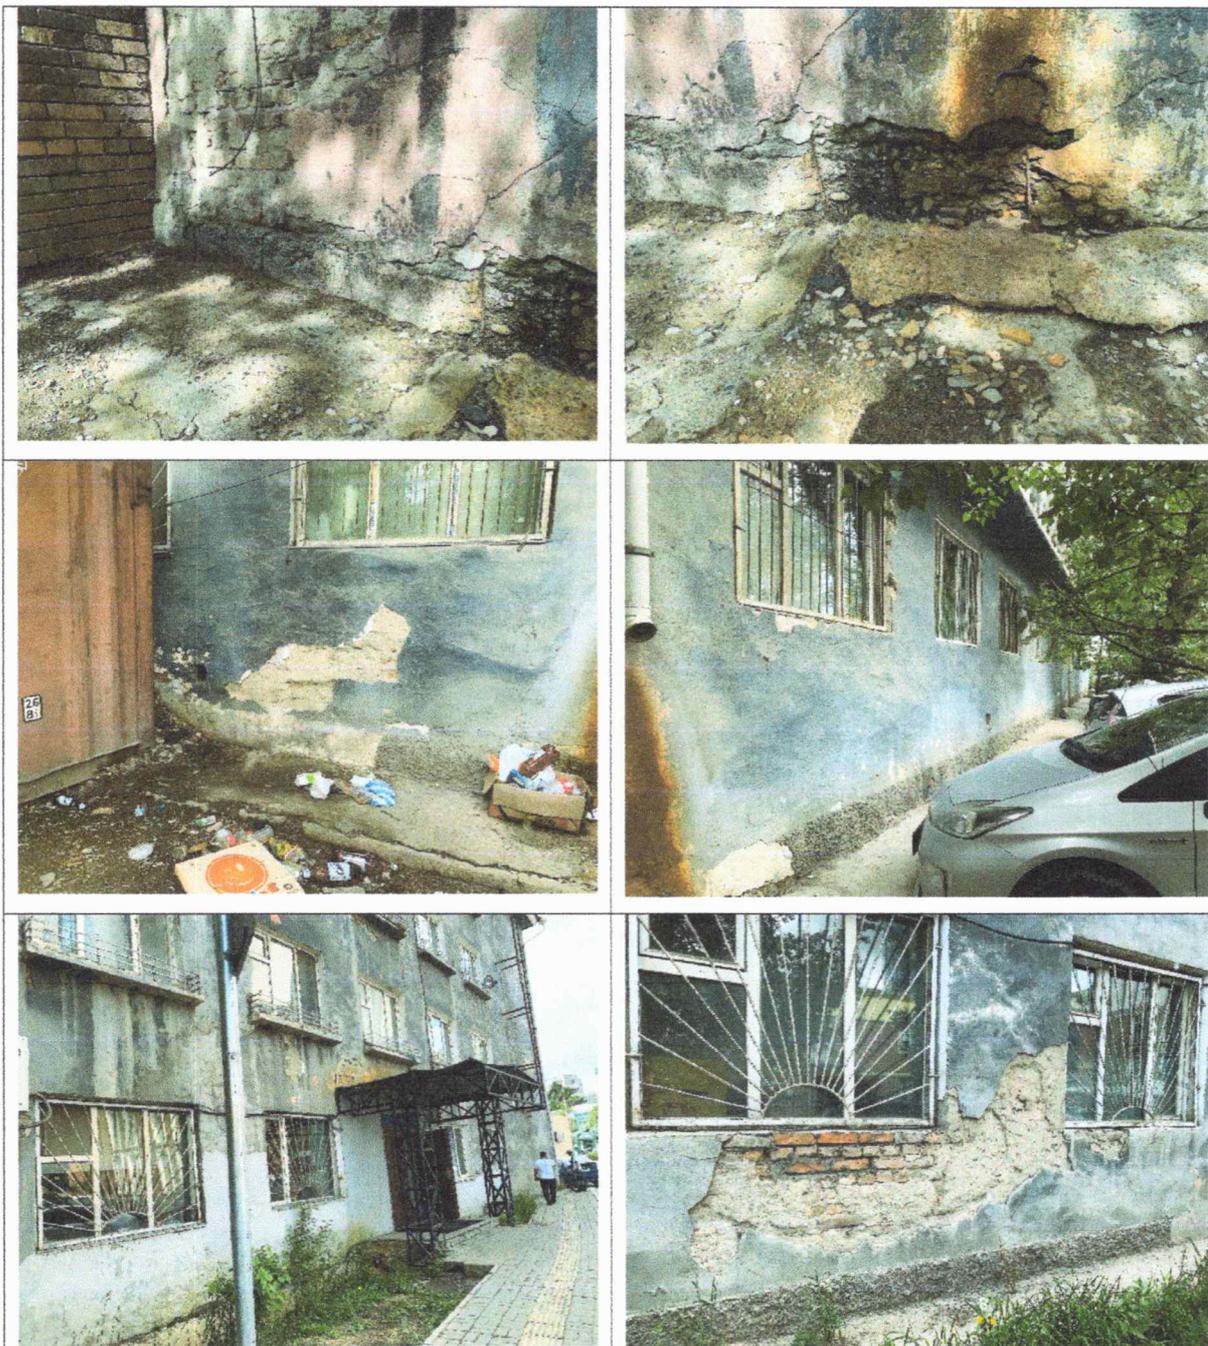
Зураг 27-32. Барилгын хаяавч бетон зарим хэсэгт тасарсан бөгөөд бетонд ан цав, хэв гажилт үүсч цөмөрсөн, сууринд гадаргуугийн болон дээрээс буусан хурын ус нэвчиж барилгын буурь, суурийн тогтвортой байдалд нөлөөлж болзошгүй мөн барилгын хаяавч бетоноос дээш хөвөө хэсгийн шавардлага их хэмжээгээр ховхорч тоосгон өрөг ил гарсан.

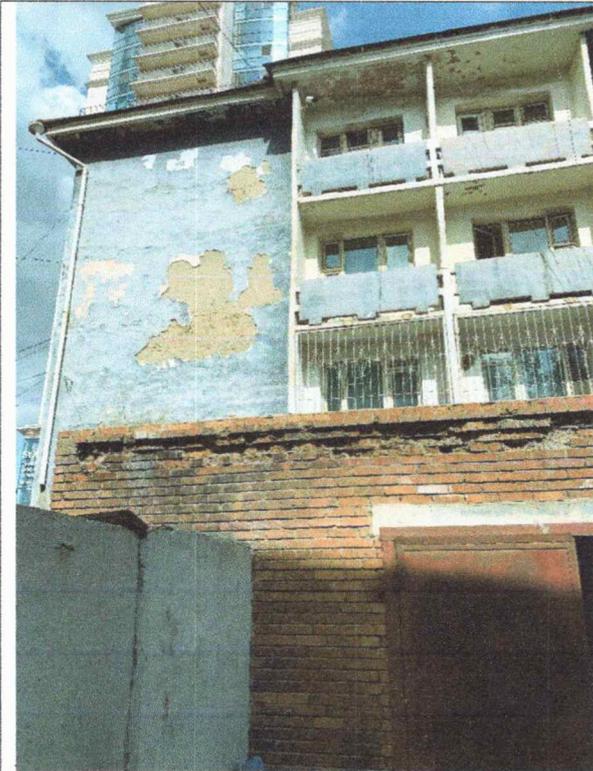
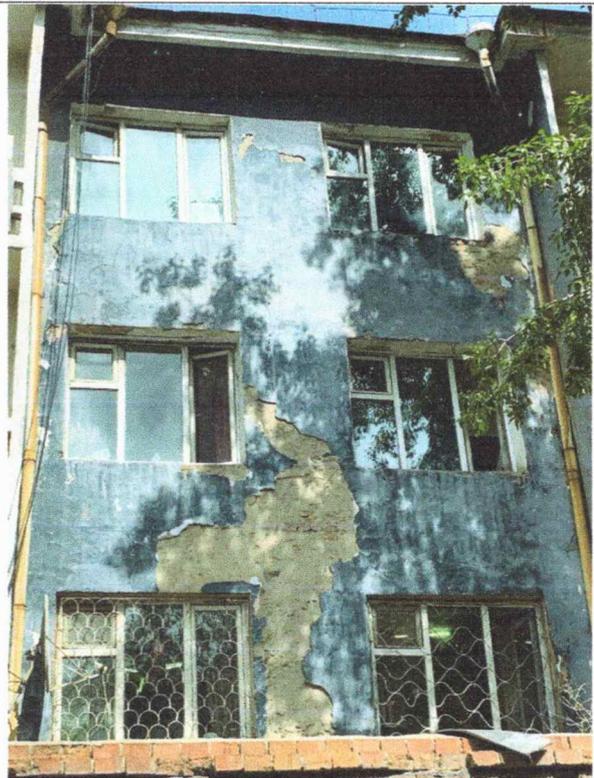
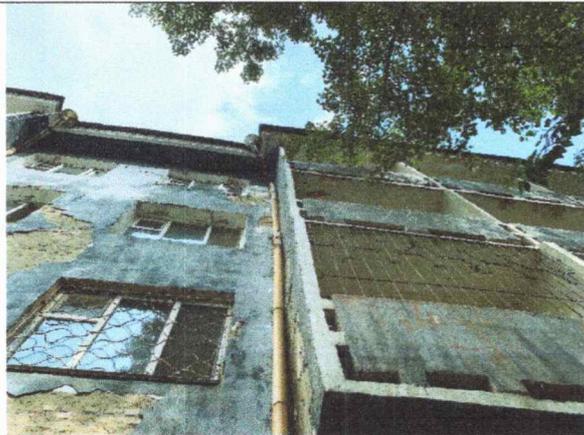
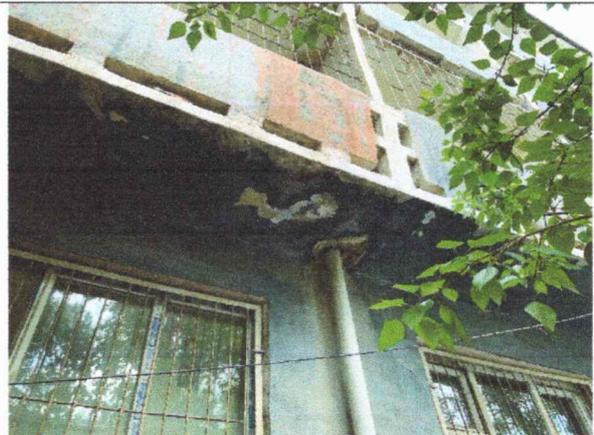
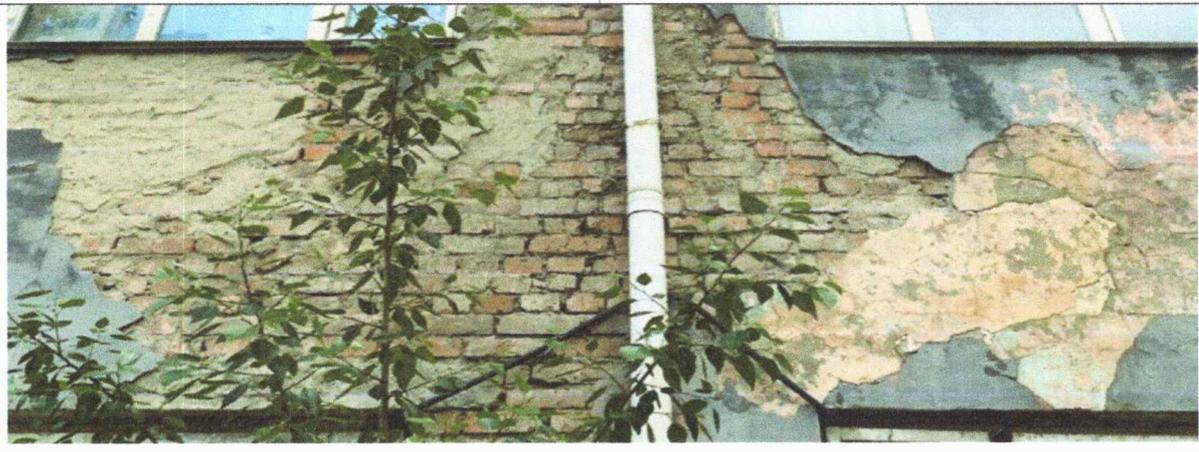
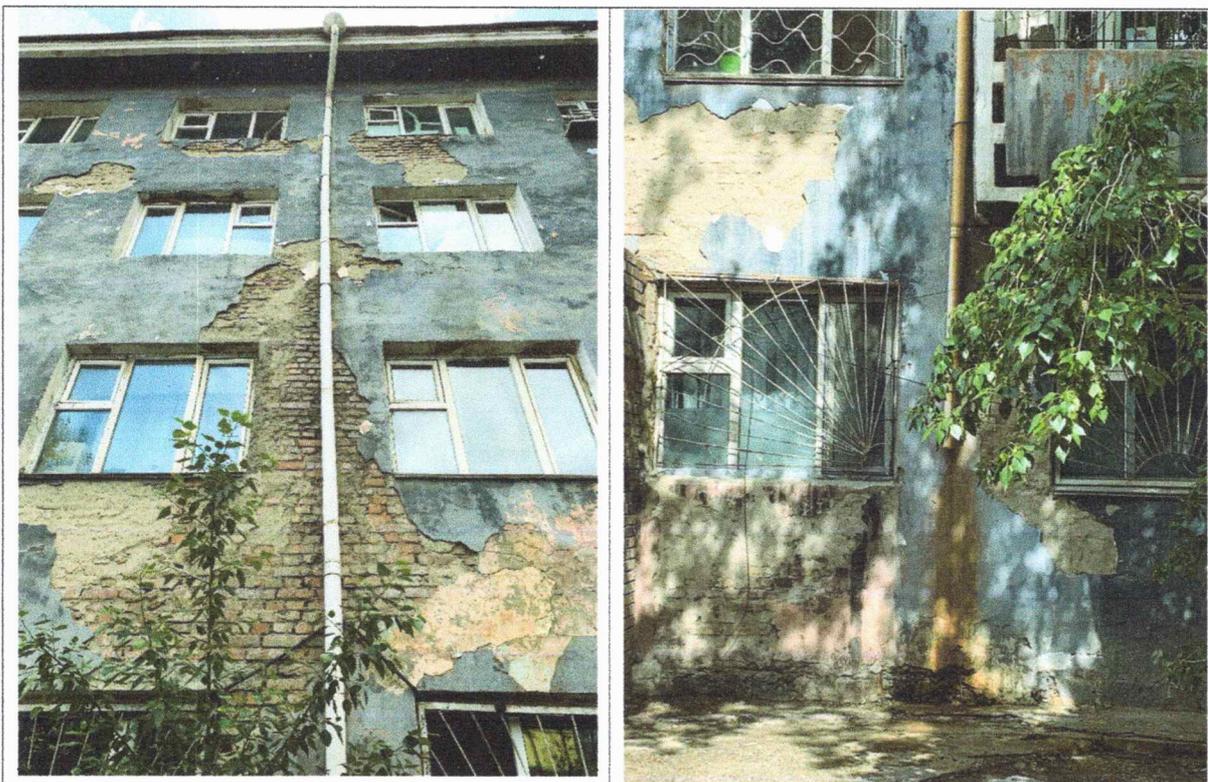
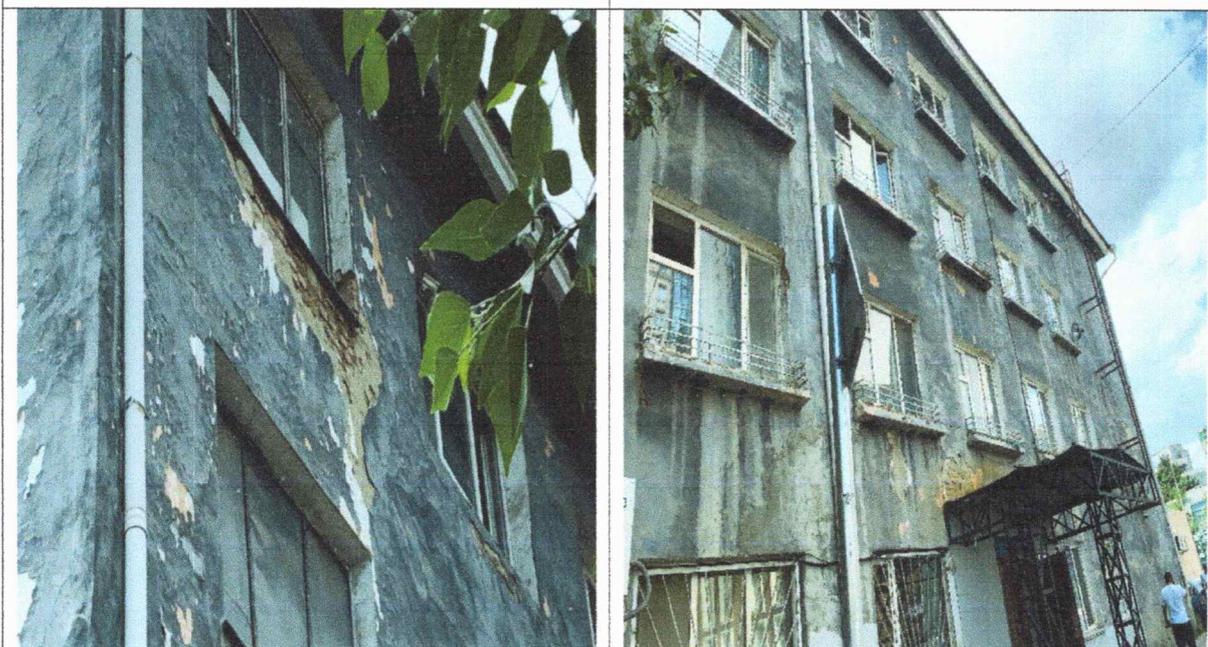
Зураг 33-41. Дээврийн хучлагын битүүмжлэл алдагдсан, ус зайлуулах цорго хоолой эвдрэл үүссэнээс хурын ус барилгын гадна ханыг даган урсаж, өнгөн шавардлага хөндийрөн ховхорч улмаар тоосгон өрөг байгаль цаг агаарын хүчин зүйлийн үйлчлэл, хүний үйл ажиллагааны үр дүнгээр бүтээц, элементийн анхны техник-эдэлгээний чанар буурахад нөлөөлжээ.

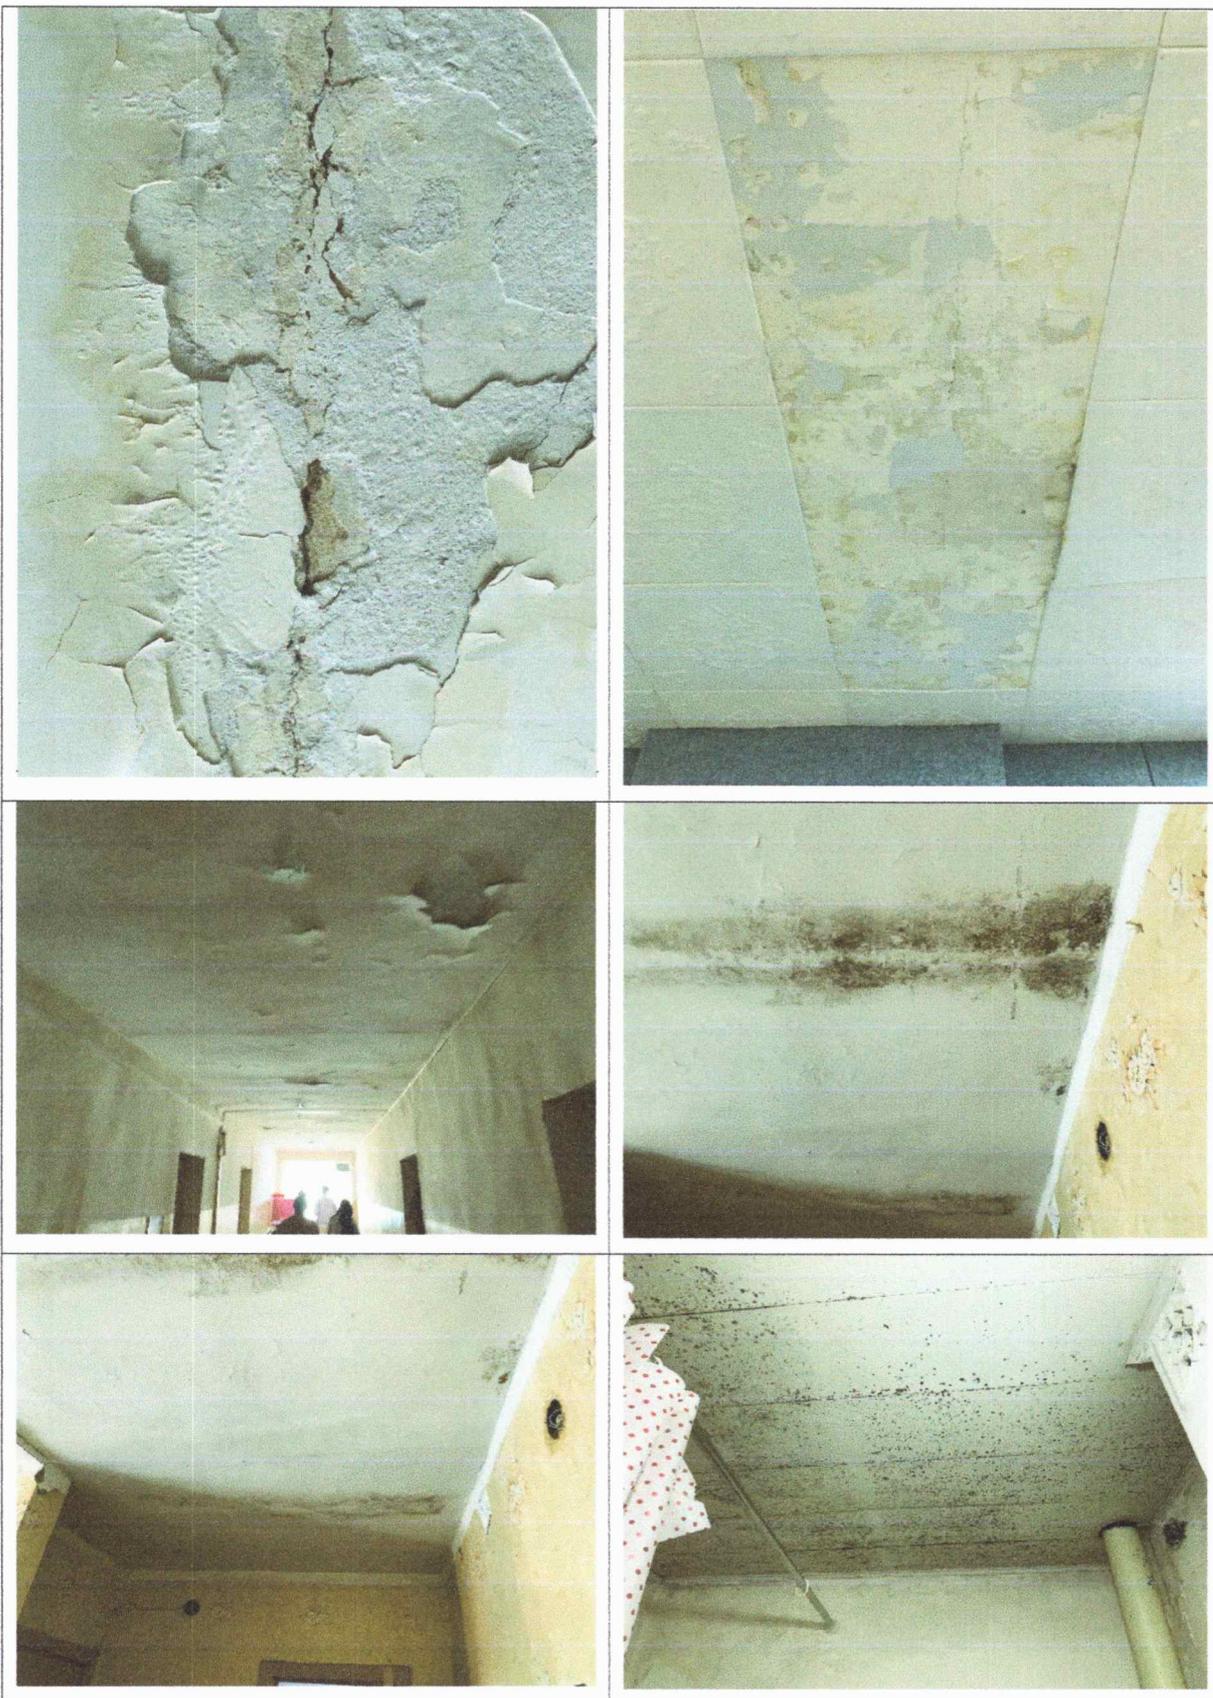
Зураг 42-47. Дээврийн битүүмжлэл алдагдсан болон шугам сүлжээ элэгдэж муудсаны улмаар өрөө тасалгаа болон коридор, шатны хонгилын таазаар ус нэвчиж адрын болон давхар дундын хучилтын элементүүдийн материалын чанарыг муутгаж ан цав, цууралт үүссэн. Ихэвчлэн хана таазны уулзвар булангаар чийгийн нөлөөгөөр өнгө үзэмж алдагдсан, хөгц мөөгөнцөр үүссэн байдалтай байна.

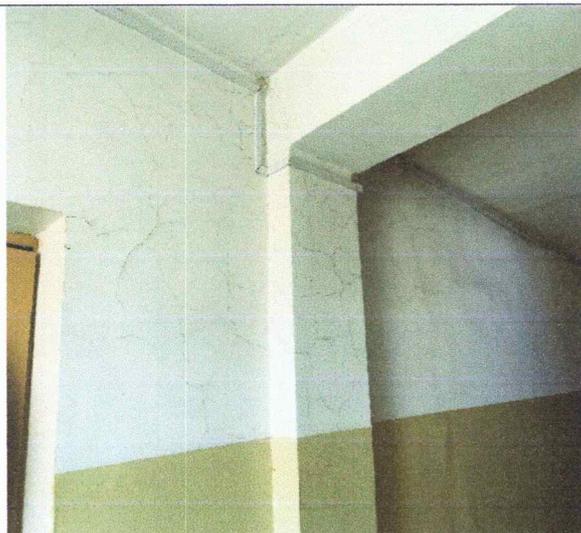
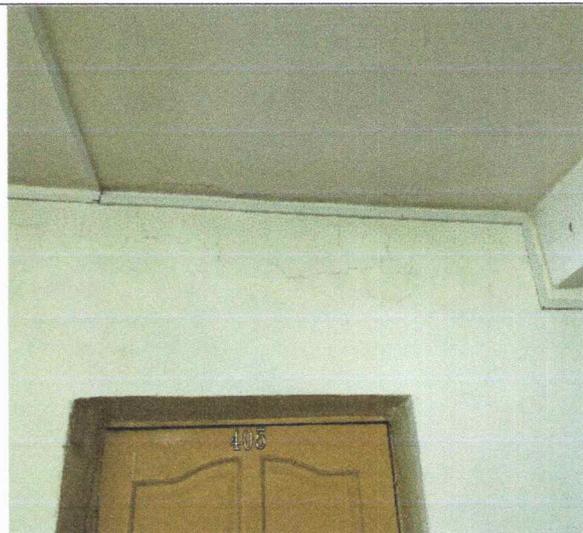
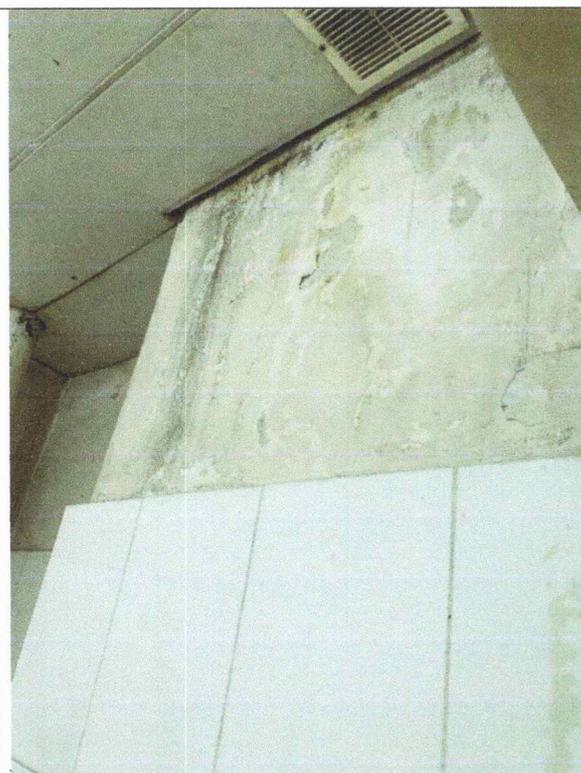
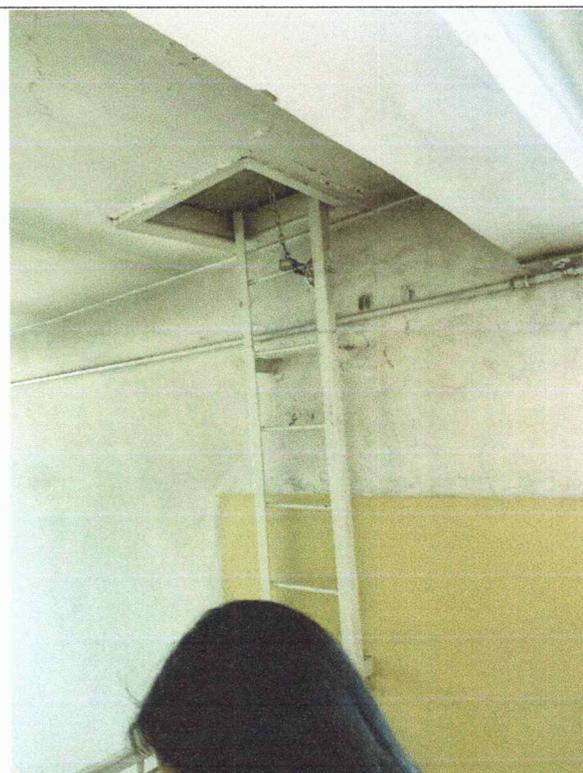
Зураг 48-51. Өрөө тасалгааны ханын шавардлага элэгдэлд орсон бөгөөд хялгасан хагаралуудтай.

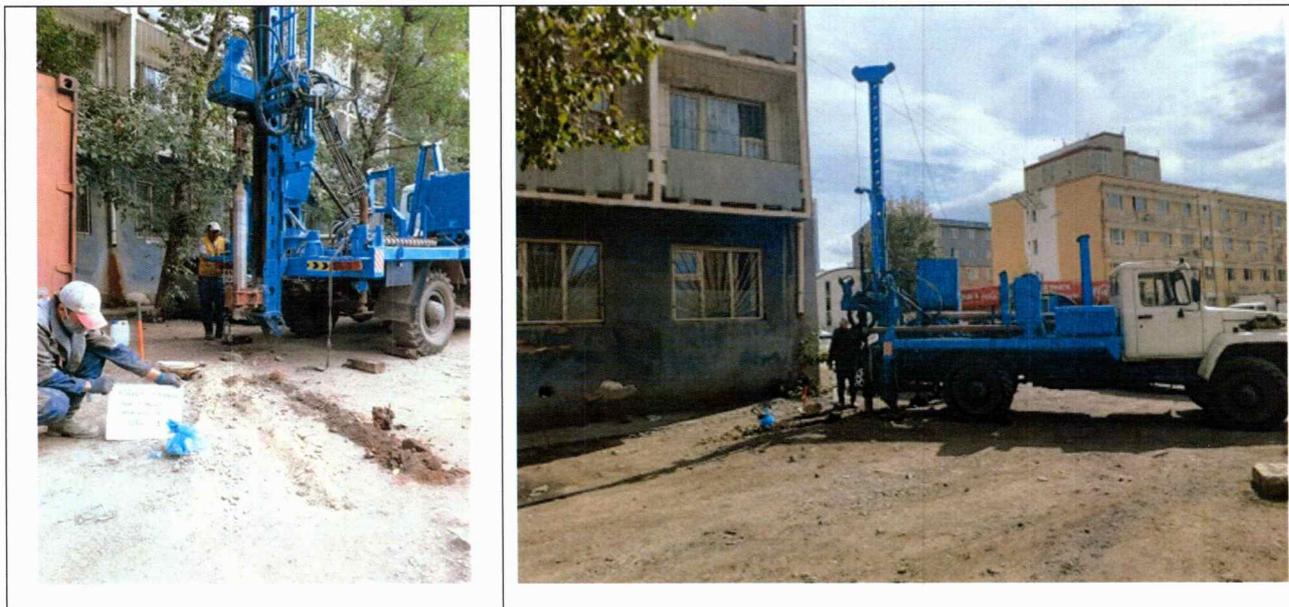
Фото зураг №1-2. Хээрийн судалгааны баг өрөмдлөг судалгааны ажлыг явуулж байна. 2020.09.09.
